**Opština:** 1. Bijeljina

### 1.1 Džamija u Atmačićima

Hatma džamija

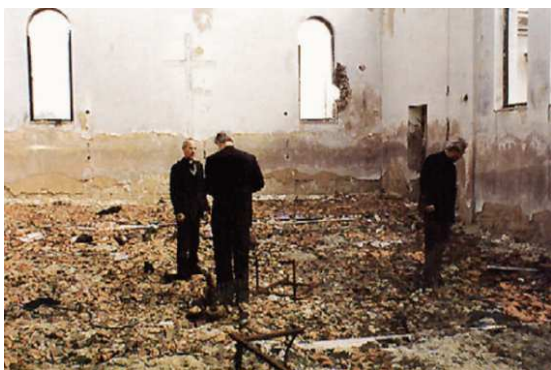
**11.20. Katolička crkva u Briševu – fotografija 2**

Unutrašnjost spaljene crkve, gledano u pravcu oltara.

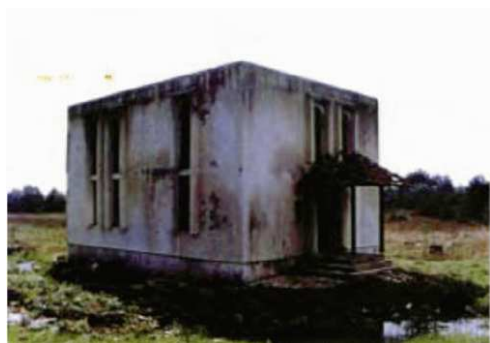
**13.10. Džamija u Dževaru - fotografija 2**

Džamija u Dževaru poslije rata, pogled s juga. Obratiti pažnju na oštećenja nastala od udara projektila.

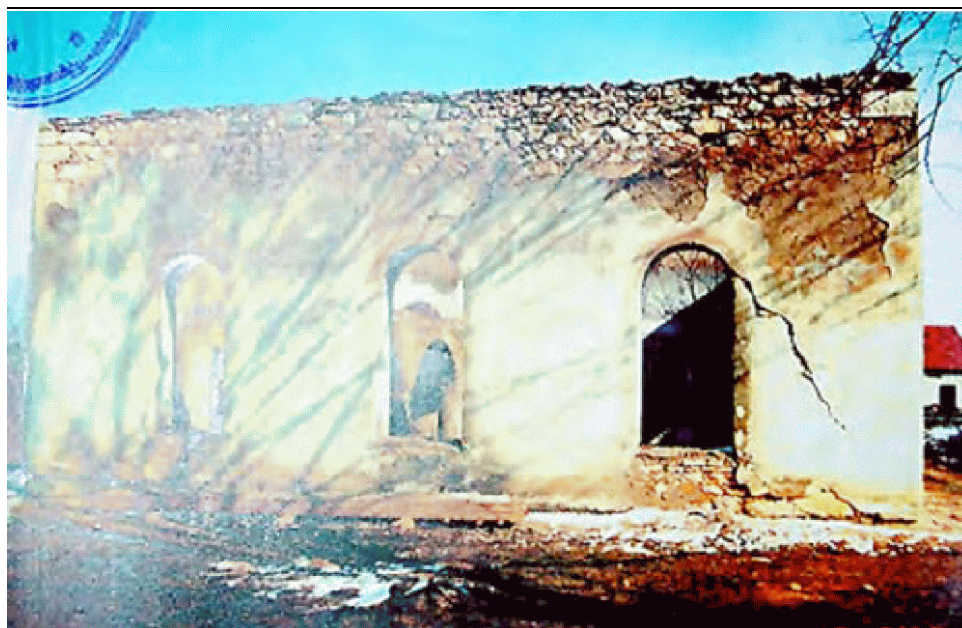
**13.4. Stara džamija u Hrustovu-Kukavicama – fotografija 2**

Stara džamija po završetku rata. Na desnoj strani vidi se Nova džamija.

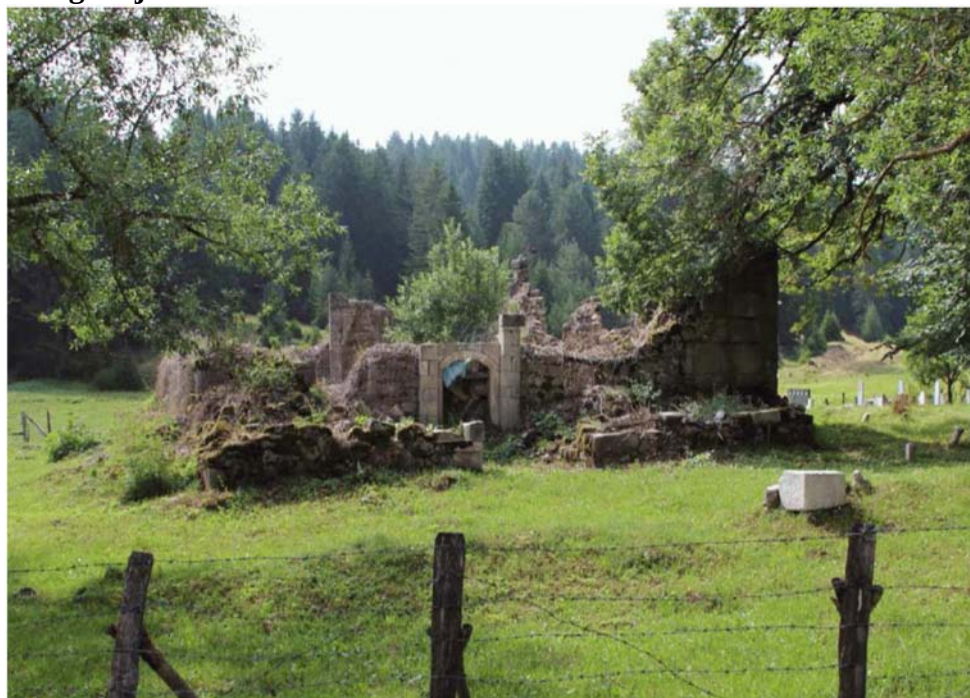
**6.3. Džamija u Jelašci – fotografija 1**

Ruševine džamije u Jelašci: pogled na (ulaz) fasadu sa sjeverozapada. Baza minareta je na desnoj strani. U pozadini, lijevo od ulaza, vidi se monumentalni mihrab džamije. Niske ruševine u prvom planu su ostaci trijema.

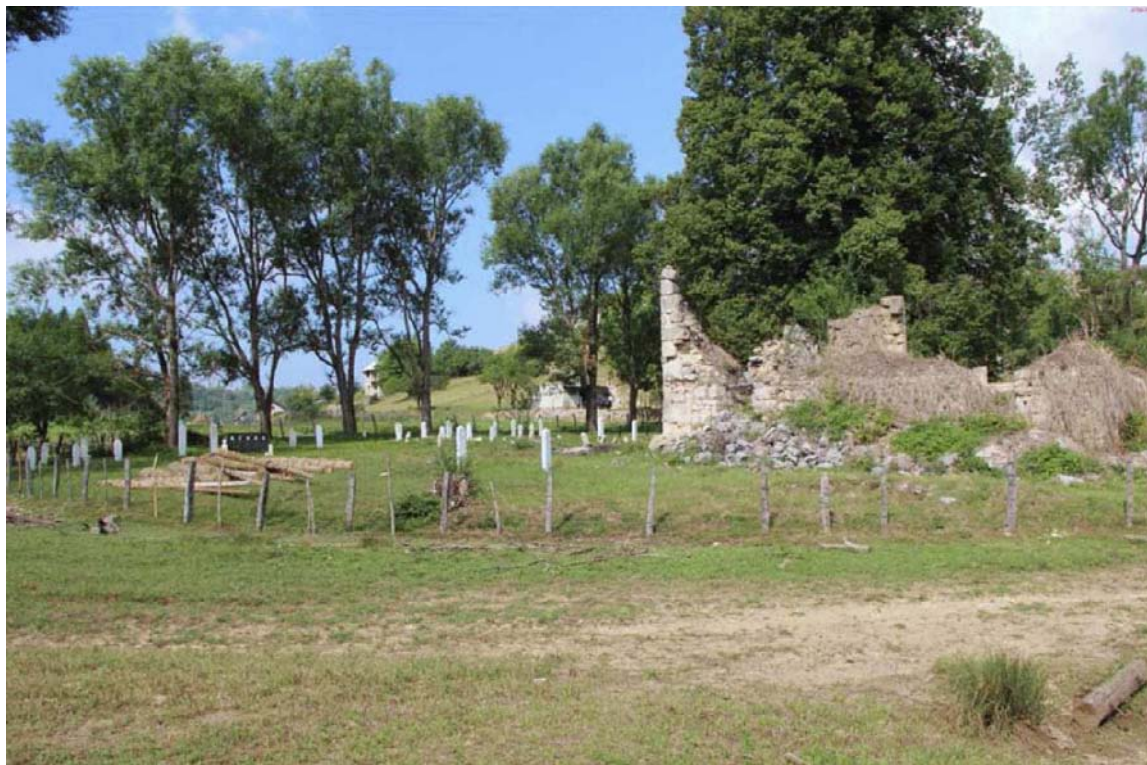
**6.3. Džamija u Jelašci – fotografija 4**

Pogled s jugoistočne strane na ruševine džamije u Jelašci. Na lijevoj strani u prvom planu, zapadno od džamije, vidi se staro muslimansko groblje.

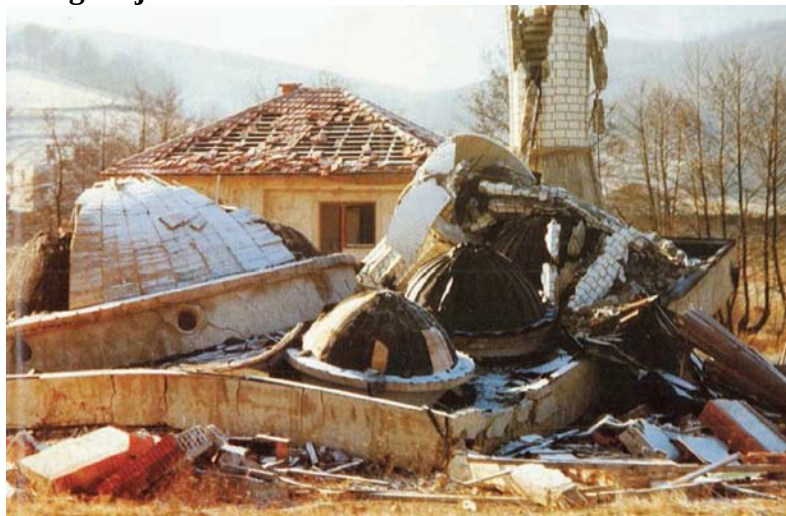
**7.3. Džamija u Pudín Hanu-Velagićima – fotografija 1**

Fotografija (februar 1993.): Paul Harris, objavljeno u *Cry Bosnia*, str. 47.  
 Džamija u Pudín Hanu-Velagićima (Hadžići) nakon prve faze razaranja.  
 Džamija je u prvom planu, oštećena imamova kuća u pozadini, iza srušenog minareta.

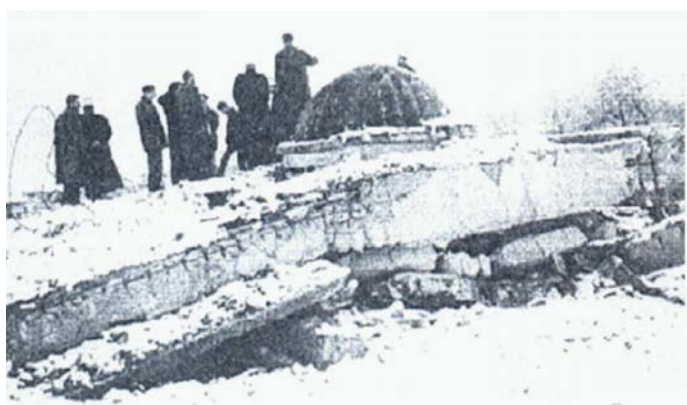
**7.3. Džamija u Pudín Hanu-Velagićima – fotografija 2**

Fotografija (decembar 1995.): objavljeno u *Omerdić* (1996.).  
 Ruševine džamije nakon rata, na kojima se vide posljedice kasnijih miniranja.

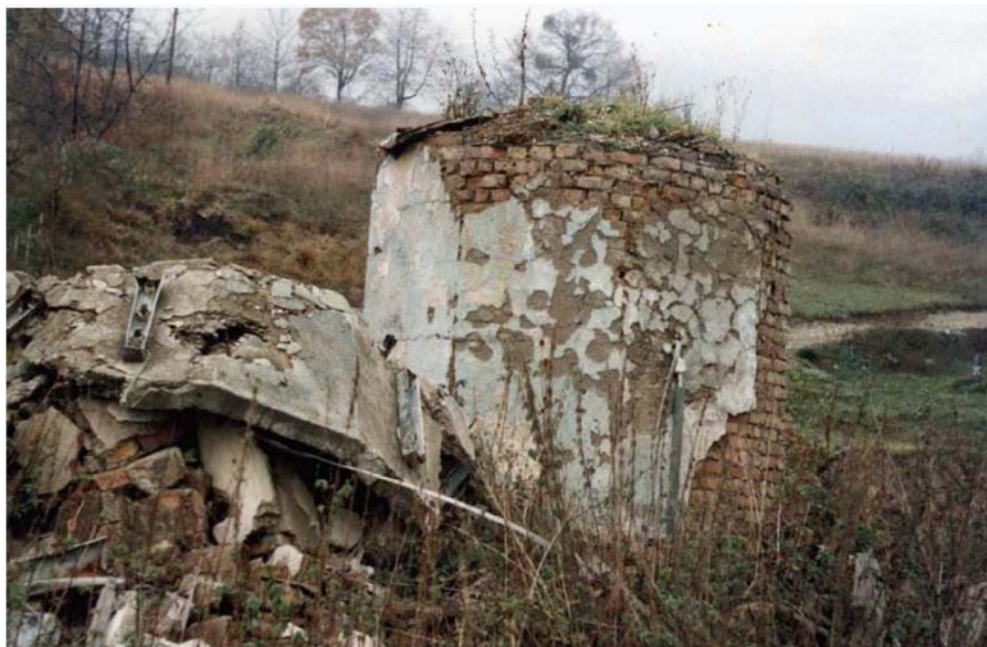
**9.1. Džamija u Ahatovićima – fotografija 1**

Fotografija (1996.): Kemal Zukić, Centar za islamsku arhitekturu, Islamska zajednica BiH.  
Ostatak baze minareta i džamije u Ahatovićima.

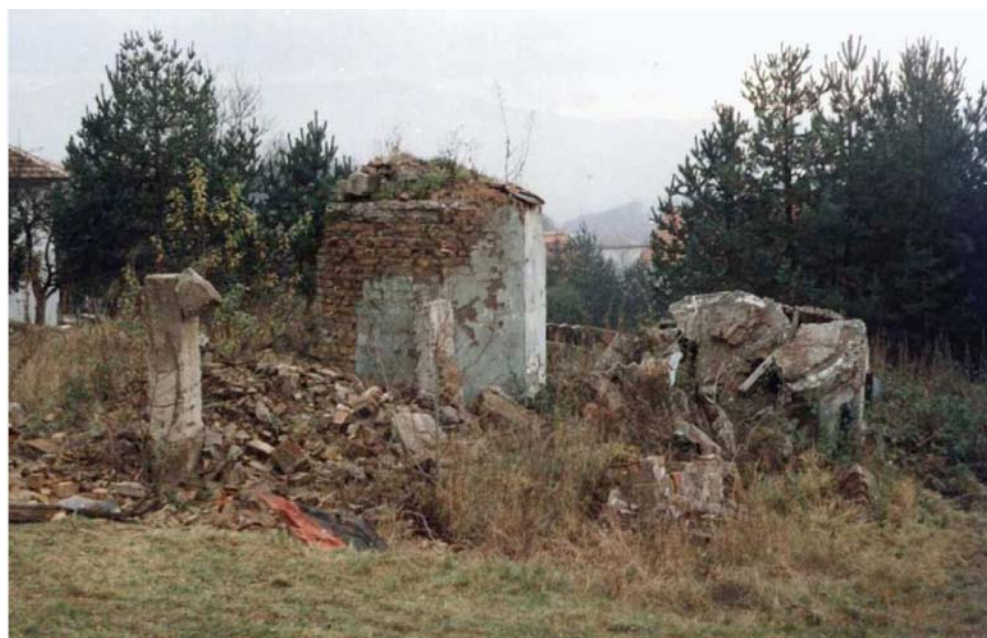
**9.1. Džamija u Ahatovićima – fotografija 2**

Fotografija (1996.): Kemal Zukić, Centar za islamsku arhitekturu, Islamska zajednica BiH.  
Ostatak baze minareta i džamije u Ahatovićima.

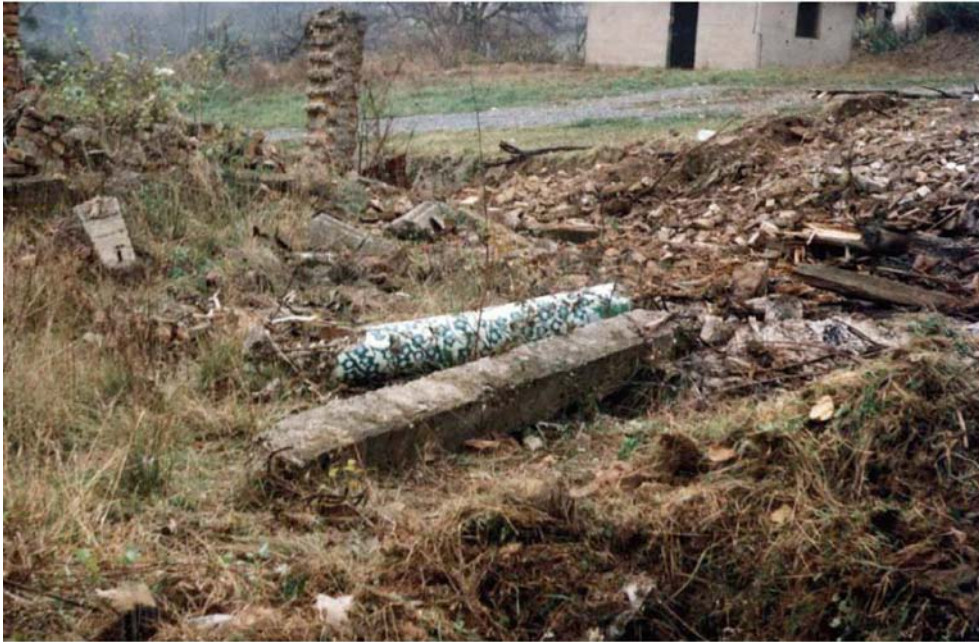
### **9.1. Džamija u Ahatovićima – fotografija 3**

Fotografija (1996.): Kemal Zukić Centar za islamsku arhitekturu, Islamska zajednica BiH.  
Dio dekorativnog elementa interijera džamije u gomili šuta na rubu lokaliteta.

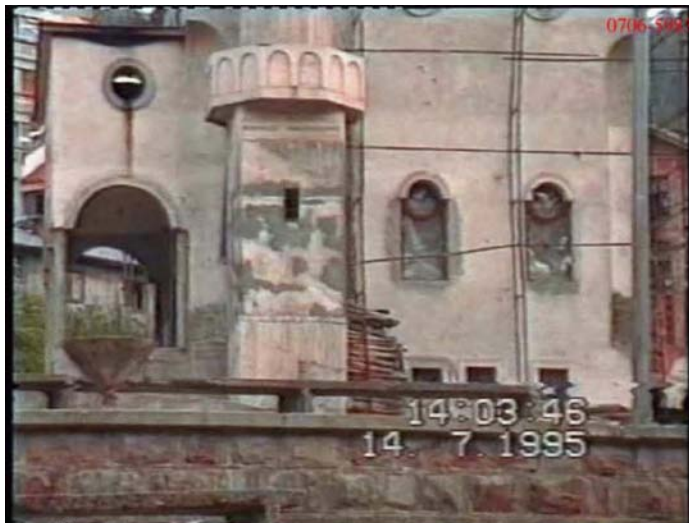
### S.1. Čaršijska džamija – fotografija 3

Čaršijska džamija, tri dana nakon pada Srebrenice: krupni plan jugozapadne fasade.

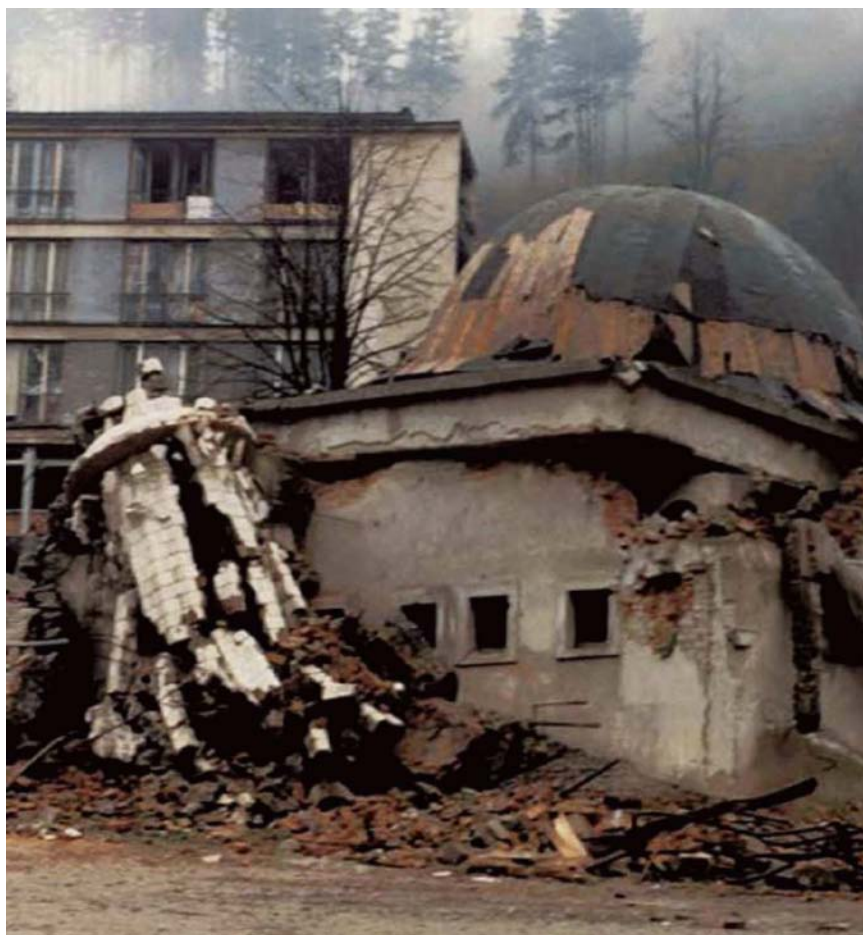
### **S.1. Čaršijska džamija – fotografija 6**

Pogled iz pravca jug-jugozapad, nakon razaranja glavne molitvene dvorane. Dio trupa srušenog minareta raznijetog u eksploziji se vidi s lijeve strane. Razmjeri razaranja dobro se vide po nizu četverouglastih prozora na donjem dijelu ostataka jugozapadnog spoljnog zida džamije, *up.* s istim nizom prozora na fotografijama netaknute džamije (fotografije 1, 3 i 4 gore u tekstu).

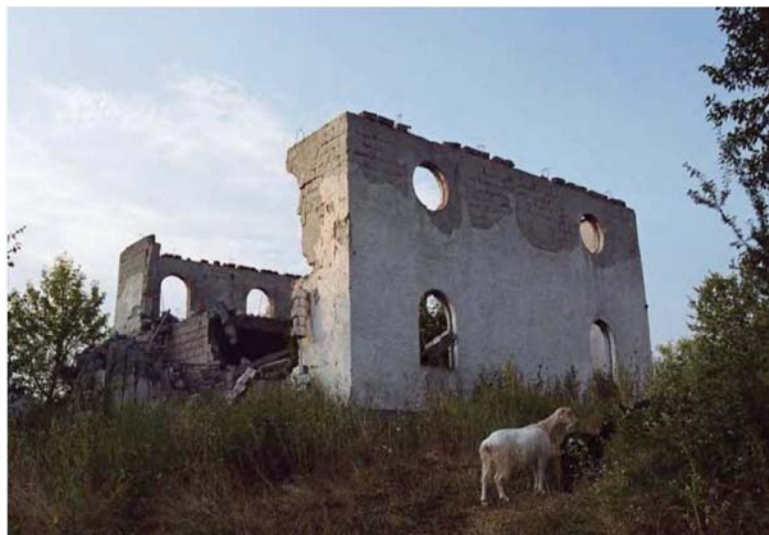
**S. 6. Džamija na Vidikovcu – fotografija 3**

Unutrašnjost džamije, gledano spolja u pravcu juga kroz nedostajući dio razorenog spoljnog zida. Obratiti pažnju na tragove paljevine i veliki fragment minareta dignutog u vazduh (sredina lijevo) koji je pao u unutrašnjost džamije.
