**Opština:** 1. Bijeljina

### 1.1 Džamija u Atmačićima

Hatma džamija

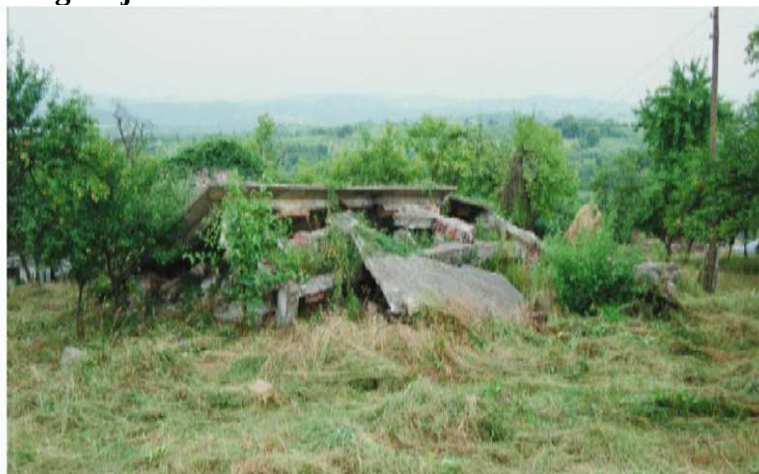
**1.1 Bijeljina – džamija u Atmačićima – fotografija 1**

**Opis oštećenja:** Džamija je potpuno srušena. Ostala je samo nabacana gomila šuta, razbijenog betona i zidova, visoka 3.5 m. Ostao je stajati mali dio zida na začelju. Popucali beton pokazatelj je da je oštećenje prouzročeno snažnom eksplozijom.

Ostaci džamije u Atmačićima: pogled s uzvisine, prema sjeveroistoku.

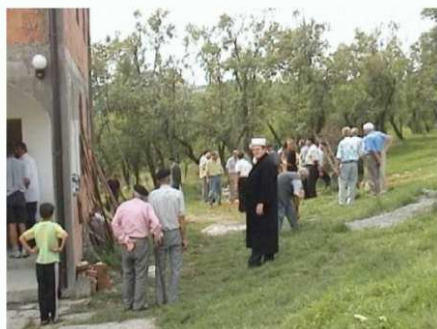
**1.1. Bijeljina – džamija u Atmačićima – fotografija 2**

Džamija u Atmačićima se ponovo gradi na istome mjestu, deset godina poslije rata.

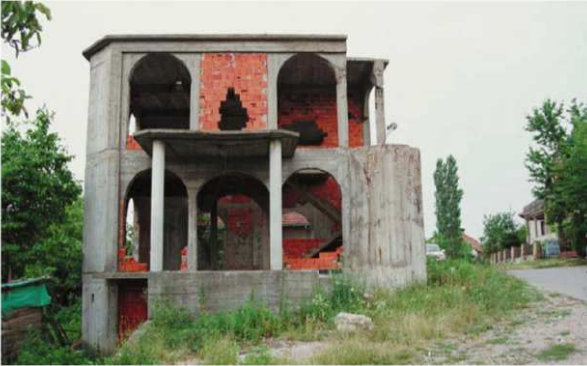
### 1.2. Bijeljina – Džamija u Janjarima – fotografija 1

**Opis oštećenja:** Džamija je vandalizovana. Građevinski materijal (opeka i prozorski okviri) su iščupani iz zidova i odnijeti. Na unutrašnjim zidovima vidljivi su zrakasti tragovi čađi (znak eksplozije ili požara).

Natpisi na ćirilici (CPC = Srpska radikalna stranka) vidljivi su na unutrašnjim zidovima.

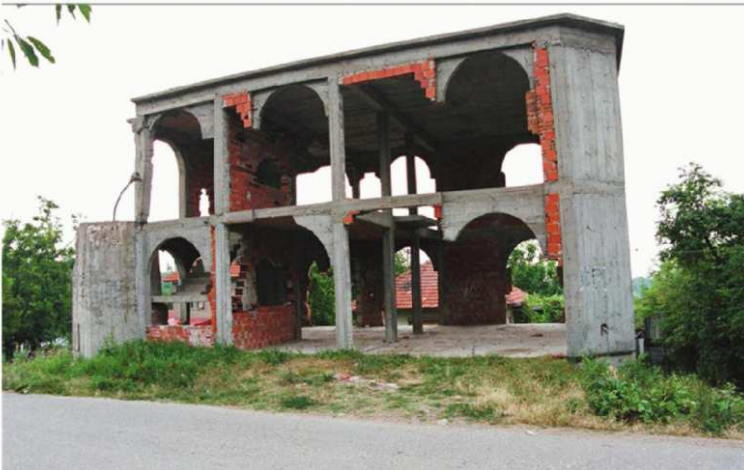
### 1.2. Bijeljina – Džamija u Janjarima – fotografija 2

Jugozapadna strana džamije u Janjarima; baza minareta nalazi se na lijevoj strani. Natpisi na srpskom na ćirilici, CPC (SRS, Srpska radikalna stranka), vidljivi su na bazi minareta, na unutrašnjem zidu u sredini desno i na vanjskom zidu mihraba (desno).

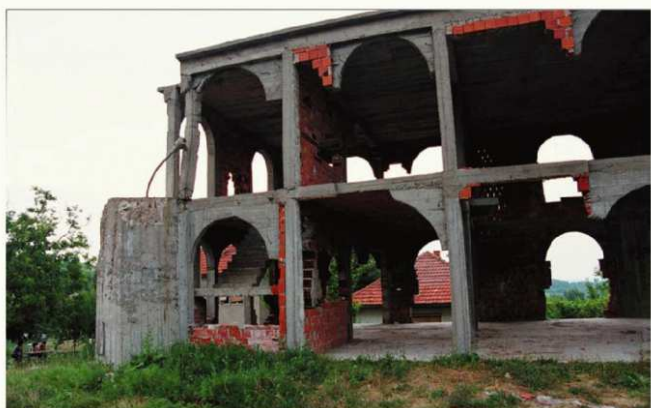
**1.2. Bijeljina – Džamija u Janjarima – fotografija 3**

Snimak bočne strane nove džamije u Janjarima izbliza, na kom se vidi obim oštećenja na zidovima nastao zbog odnošenja građevinskog materijala; baza minareta, lijevo, s izbljedjelim natpisima na srpskom, "SRS".

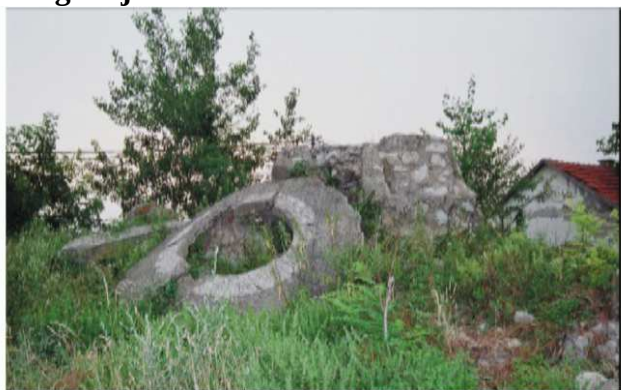
**1.2. Bijeljina – Srednja Trnova – fotografija 1**

**Opis oštećenja:** Džamija u Srednjoj Trnovi je potpuno uništena. Uz kamenu bazu srušenog minareta leže masivni ostaci kružnog mujezinovog balkona (šerefte). Razrušeni zidovi ukazuju na to da je oštećenje izazvala snažna eksplozija.

Ruševine džamije u Srednjoj Trnovi/Srnjoj Trnavi; kamena baza minareta na desnoj strani. Pored baze minareta vide se ostaci balkona minareta kružnog oblika.

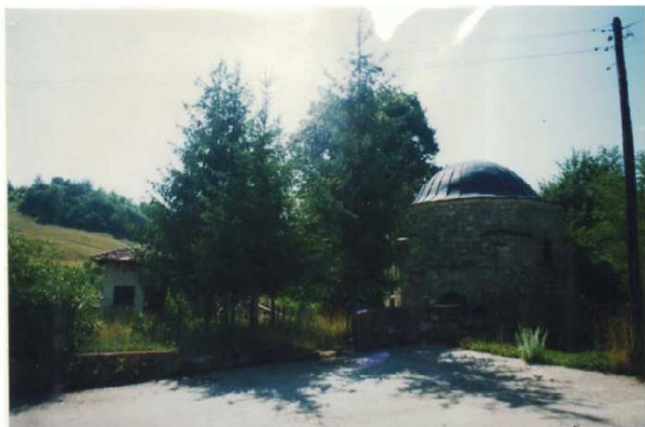
**10.1. Džamija u Prači – fotografija 1**

**Opis oštećenja:** Fotografije snimljene po završetku rata pokazuju da je Semiz Ali-pašina džamija potpuno razorena, da su ruševine raščišćene i da je teren poravnat. Većina građevinskog materijala džamije je odnijeta. Sve što je ostalo je gomila tesanog kamena na stražnjem dijelu mjesta na kojem se nalazio srušeni objekt.

Lokalitet srušene džamije, stanje poslije rata, (lijevo), i Semiz Ali-pašino turbe (desno).

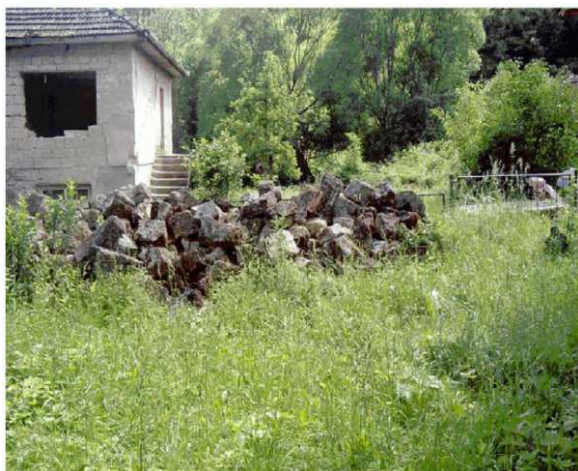
**10.1. Džamija u Prači – fotografija 2**

Lokalitet sa zemljom srušene Semiz Ali-pašine džamije po završetku rata, s tesanim kamenjem bačenim na gomilu na stražnjem dijelu lokaliteta.

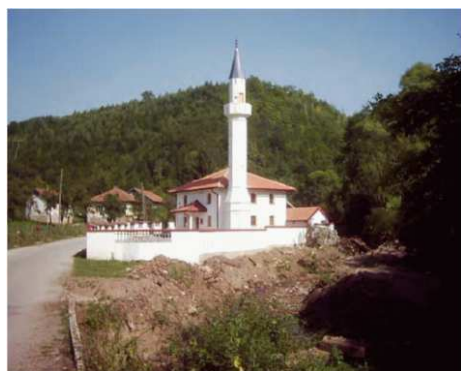
**10.2. Džamija u Podvitezu – fotografija 2**

Fotografija (2008.): Centar za islamsku arhitekturu Islamske zajednice BiH. Džamija u Podvitezu poslije rata, ponovo sagrađena na istome mjestu. Obratiti pažnju na horizont iza džamije i izmijenjenu konstrukciju novosagrađene džamije i trijema.

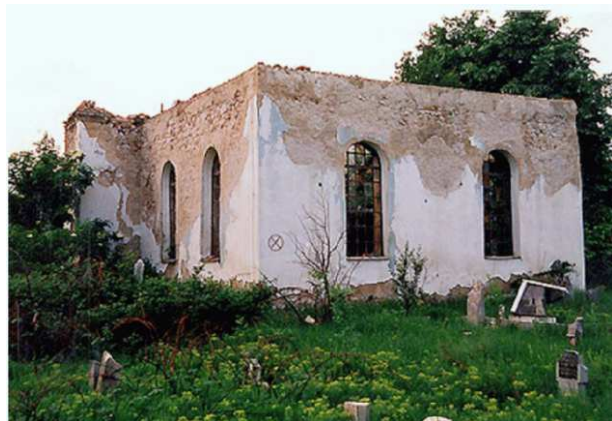
**11.1. Džamija u Kozaruši – fotografija 1**

**Opis oštećenja:** Na fotografijama snimljenim na kraju rata vidi se da je džamija potpuno izgorjela. Krov džamije se urušio, unutrašnjost je potpuno uništena i otvorena prema nebu. Minaret je srušen eksplozivom. Spoljni zidovi džamije sačuvani su do nivoa krova.

Spaljena džamija, ostatak minareta lijevo, stanje na kraju rata, pogled iz pravca jugoistoka.

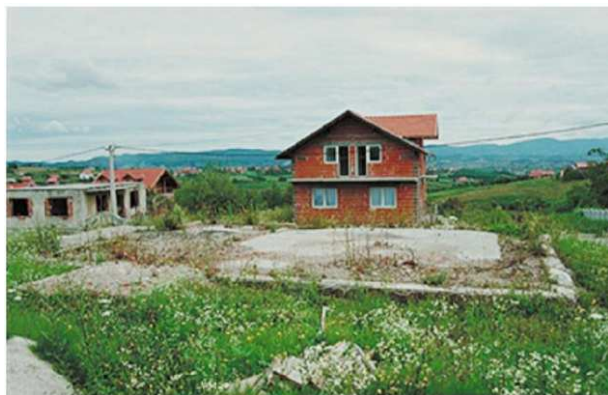
**11.10 Džamija u Rizvanovićima – fotografija 1**

**Opis oštećenja:** Džamija u Rizvanovićima je potpuno uništena i od nje su ostali samo temelji. Ruševine i šut, uključujući prepoznatljive elemente kao što su okrugli balkon razorenog minareta, buldožerom su nagurane na ogromnu gomilu na rubu lokaliteta, pored temelja.

Temelji sa zemljom srađene džamije u Rizvanovićima.

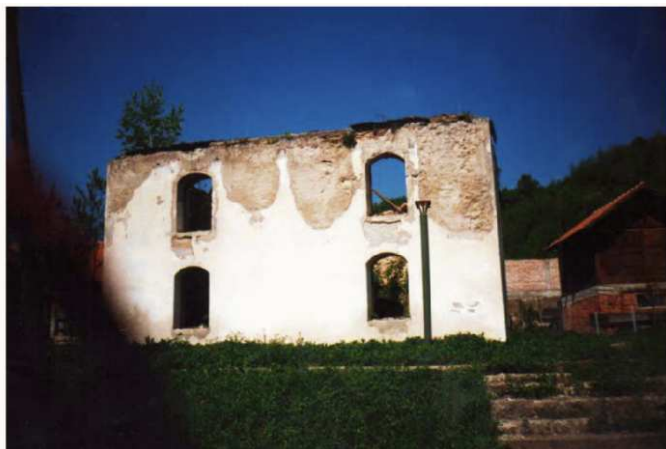
**11.12. Džamija u Ališićima – fotografija 1**

**Opis oštećenja:** Na fotografijama snimljenim po završetku rata, džamija u Ališićima potpuno je spaljena. Džamija nema krova ni minareta, a unutrašnjost je potpuno uništena i otvorena prema nebu. U uništenom zdanju vide se srušene krovne grede. Spoljni zidovi su očuvani do nivoa krova.

Poslijeratna fotografija (1996.): Medžlis Islamske zajednice Prijedor.  
Džamija u Ališićima na kraju rata, pogled iz pravca jugoistoka.

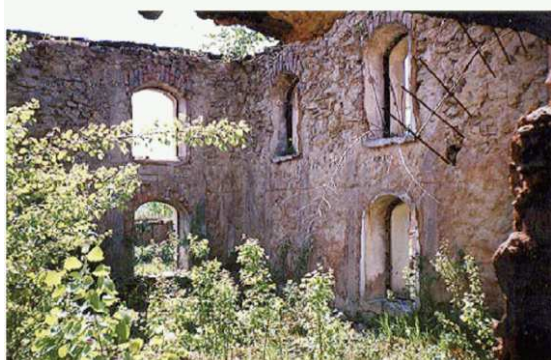
**11. 13. Džamija u Zecovima – fotografija 1**

**Opis oštećenja:** Na fotografijama snimljenim po završetku rata, džamija je spaljena, nema krova ni minareta, unutrašnjost je potpuno uništena i otvorena prema nebu. Na spoljnim zidovima, oko vrata, između ulaznog trijema i glavnog prostora za molitvu, te na sjeveroistočnom spoljnom zidu, vide se velike rupe koje upućuju na oštećenje izazvano eksplozijom. Spoljni zidovi su inače očuvani do nivoa krova. Čađave krovne grede upućuju na to da je zdanje uništeno u požaru.

Fotografija (1996.): Medžlis Islamske zajednice Prijedor.  
Unutrašnjost spaljene džamije u Zecovima na kraju rata.

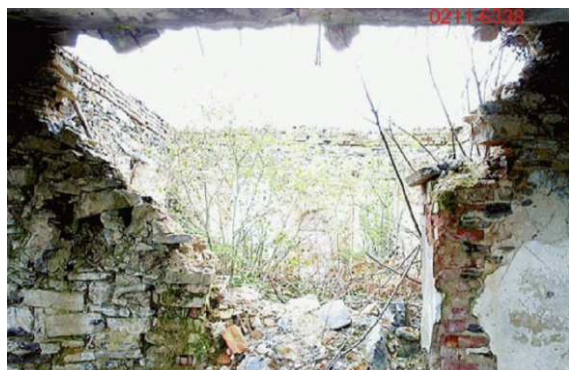
**11. 13 Džamija u Zecovima – fotografija 2**

Pogled iz ulaznog trijema u glavnu dvoranu za molitvu u džamiji u Zecovima, gledano u pravcu mihraba (molitvene niše).

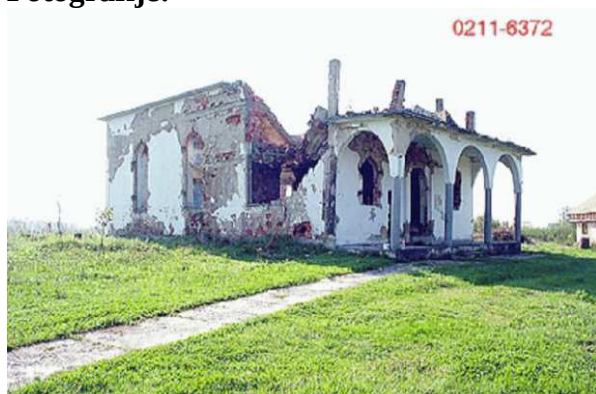
**11.14. Džamija u Čejrecima – fotografija 1**

**Opis oštećenja:** Na fotografijama snimljenim odmah po završetku rata, džamija u Čejrecima teško je oštećena. Krov se urušio, unutrašnjost je potpuno uništena i otvorena prema nebu, minaret je srušen eksplozivom i pao je na džamiju. Sprat kod ulaznog trijema, gdje se nalazila galerija za žene, gotovo je potpuno srušen kada se na njega pao minaret. Ostala su stajati tri od četiri spoljna zida džamije, očuvani do nivoa krova. Četvrti spoljni zid glavne dvorane za molitvu, okrenut prema ulaznom trijemu džamije, srušen je kada je na njega pao minaret.

Ruševine džamije, pogled iz pravca sjever-sjeveroistok: dio iza ulaznog trijema džamije uništen je kad je na njega pao minaret.

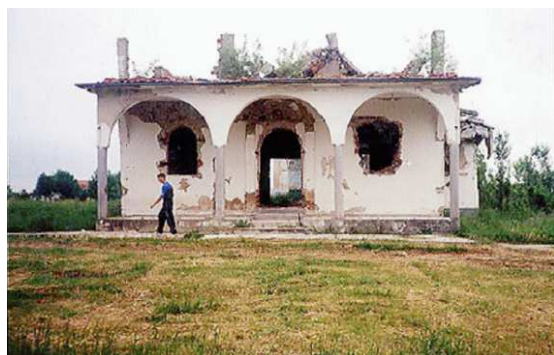
**11.14. Džamija u Čejrecima – fotografija 2**

Pogled na sjeverozapadnu fasadu (s ulazom): na desnoj strani vidi se baza srušenog minareta .

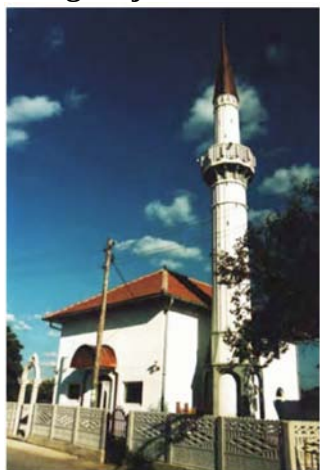
#### 11.15. Džamija u Gomjenici – fotografija 1

**Opis oštećenja:** Mesdžid u Gomjenici, mala džamija koja prije rata nije imala minaret, navodno je zapaljena, a oštećena joj je unutrašnjost. Godine 2002. u toku je bila obnova džamije.

Džamija u Gomjenici nakon poslijeratne obnove.

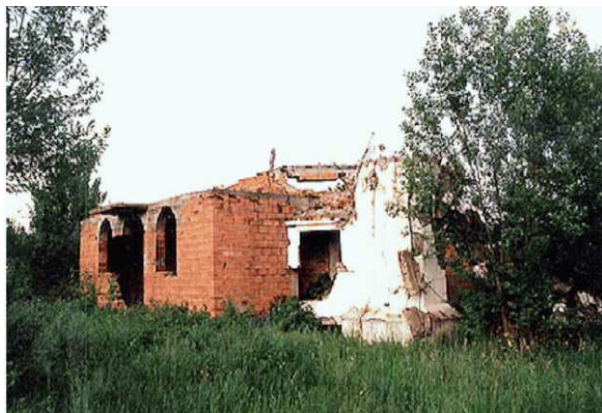
**11.16. Džamija u Kevljanima – fotografija 1**

**Opis oštećenja:** Na fotografijama snimljenim na kraju rata, džamija u Kevljanima ostala je bez krova i otvorena prema nebu. Spoljni zidovi očuvani su, do nivoa krova. Na prednjem zidu s ulaznim trijemom od opeke probijena je velika rupa (posljedica eksplozije?). Trup minareta srušenog u eksploziji leži na zemlji pored džamije. Masivna baza minareta, visoka 3-4 metra, ostala je da stoji, no napukla od eksplozije.

Srušena džamija, stanje na kraju rata, s ulaznim trijemom lijevo i bazom srušenog minareta desno.

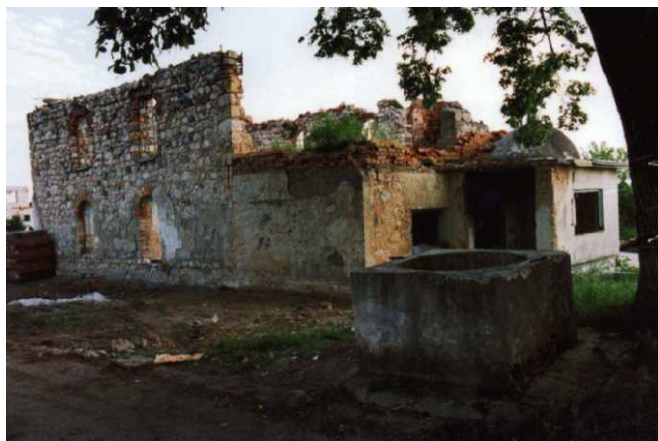
**11.17. Džamija u Kamičanima – fotografija 1**

**Opis oštećenja:** Na fotografijama snimljenim na kraju rata, stara kamena džamija teško je oštećena, nema krova ni minareta, unutrašnjost joj je potpuno uništena i otvorena prema nebu. Masivni kameni spoljni zidovi očuvani su do nivoa krova na dvije od četiri strane, ali na strani gdje je bio minaret su oštećeni (desno od ulaza). Gornja polovina prednje fasade džamije je srušena. Na fotografiji snimljenoj odmah po završetku rata, čini se da su spoljni zidovi nagnuti prema naprijed (znak mogućeg oštećenja izazvanog eksplozijom).

Džamija u Kamičanima na kraju rata, pogled iz pravca sjevera; ulazni trijem vidi se na desnoj strani.

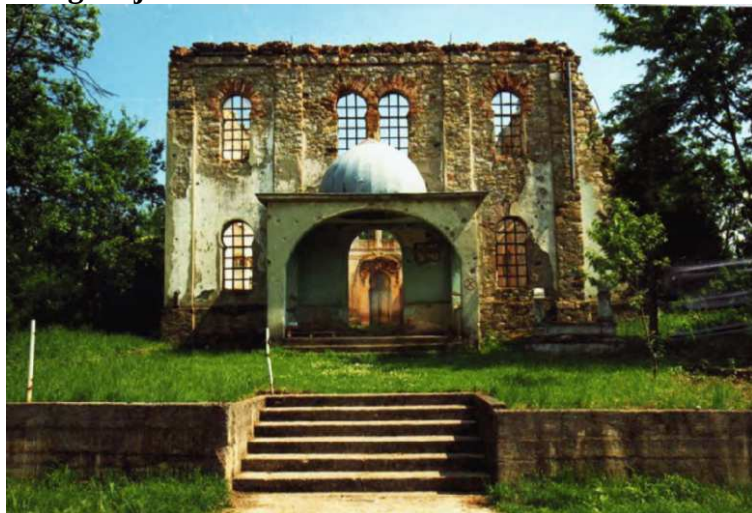
**11.18. Mutnička džamija u Kozarcu – fotografija 1**

**Opis oštećenja:** Mutnička džamija je spaljena, nema krova, unutrašnjost je potpuno uništena i otvorena prema nebu. Spoljni zidovi očuvani su do nivoa krova. Čini se da je visoki zidani minaret uništen snažnom eksplozijom, od njega je ostala samo razrušena baza, dijelom očuvana do nivoa krova. Mali kupolasti ulazni trijem, moderni dodatak, pun je rupa od metaka.

Ruševine džamije nakon prvog poslijeratnog čišćenja šuta i vegetacije; pogled iz pravca sjeverozapada; ostaci minareta mogu se vidjeti na desnoj strani.

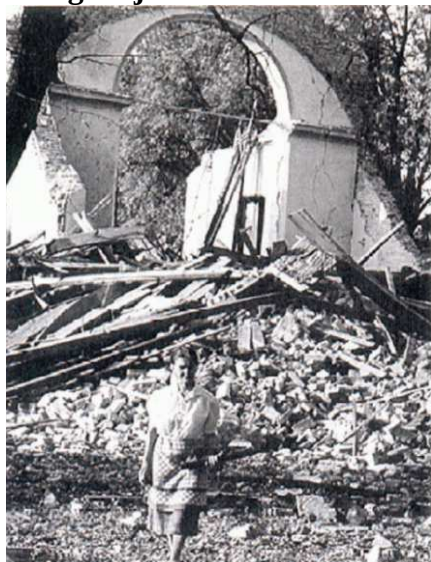
**11.19. Katolička crkva u Prijedoru – fotografija 1**

Nepoznata žena skuplja drvo za ogrjev među ruševinama katoličke župne crkve u Prijedoru, poslije prve faze razaranja (septembar 1992.). Crkva je u eksploziji sva razrušena, ostao je da stoji samo luk iznad crkvenog oltara.

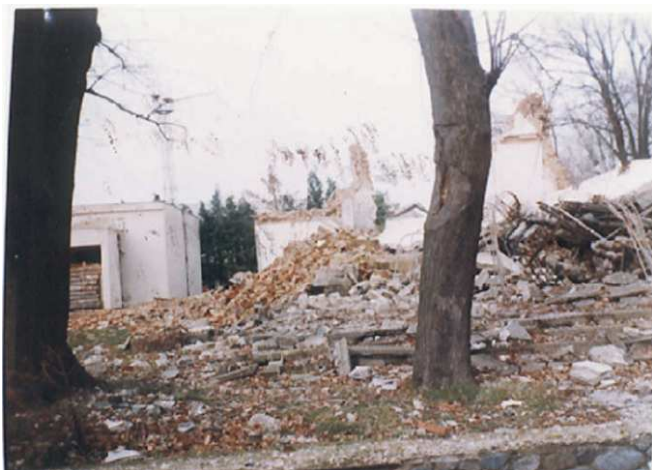
**11.19. Katolička crkva Prijedoru – fotografija 2**

Prilikom drugog miniranja, u avgustu 1995., uništeni su gornji dio zvonika i ostaci crkve. U eksploziji je oštećena i susjedna zgrada župnog ureda.

Ruševine crkve nakon što je drugi put dignuta u vazduh u avgustu 1995.: župni ured vidi se na lijevoj strani.

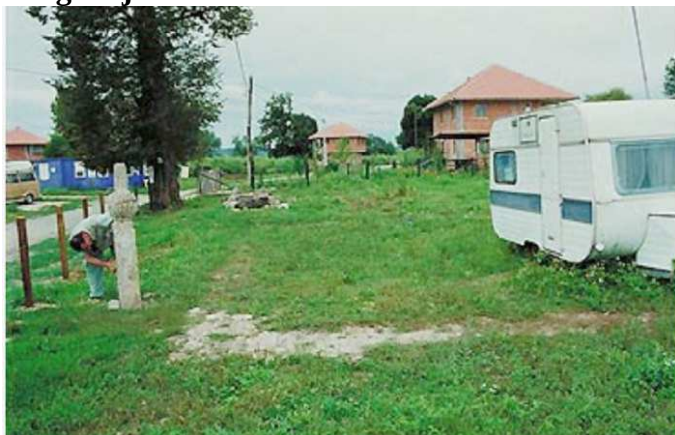
**11. 2. Starogradska džamija u Prijedoru – fotografija 1**

**Opis oštećenja:** Džamija u Starom Gradu potpuno je uništena, ruševine su srušene sa zemljom, a sav građevinski materijal uklonjen je s lokaliteta. Mjesto gdje se nalazila džamija zaravnjeno je teškom mehanizacijom i zaraslo je u travu. Takođe, svi stari nišani iz osmanlijskog perioda pored džamije, osim jednog, su iskopani.

Obrisi temelja srušene džamije još su vidljivi u travi. Stari nišan na lijevoj strani jedini je koji je sačuvan na tom lokalitetu; *up.* fotografiju 3 dolje.

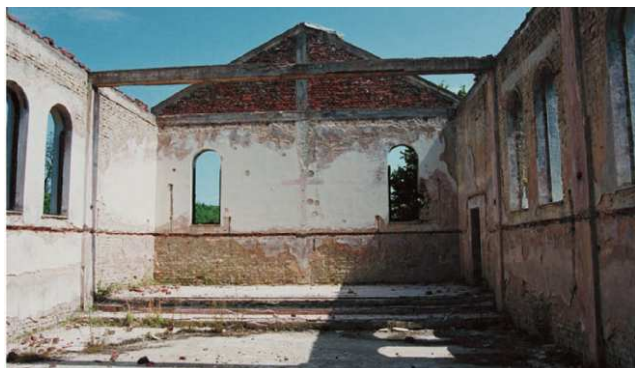
**11.20. Katolička crkva u Briševu – fotografija 1**

**Opis oštećenja:** Crkva u Briševu potpuno je spaljena, krov od crijepa se urušio, unutrašnjost crkve je potpuno uništena i otvorena prema nebu. Tragovi čađi još uvijek su vidljivi na unutrašnjim i vanjskim zidovima; na zidovima i prozorima vide se tragovi pogodaka projektila. Nema vrha crkvenog zvonika.

Unutrašnjost spaljene crkve, gledano u pravcu oltara.

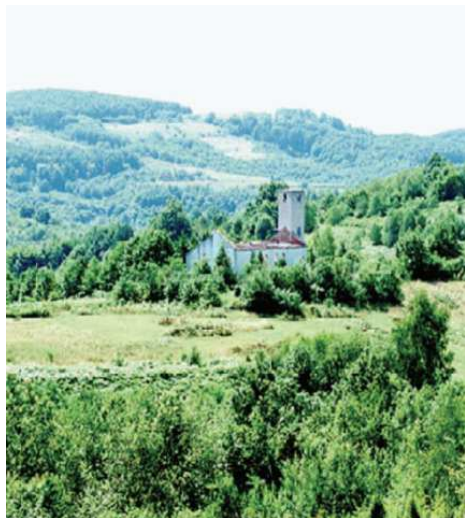
**11.20. Katolička crkva u Briševu – fotografija 3**

Pogled na Briševu i spaljenu mjesnu crkvu okruženu poljima i šumom.

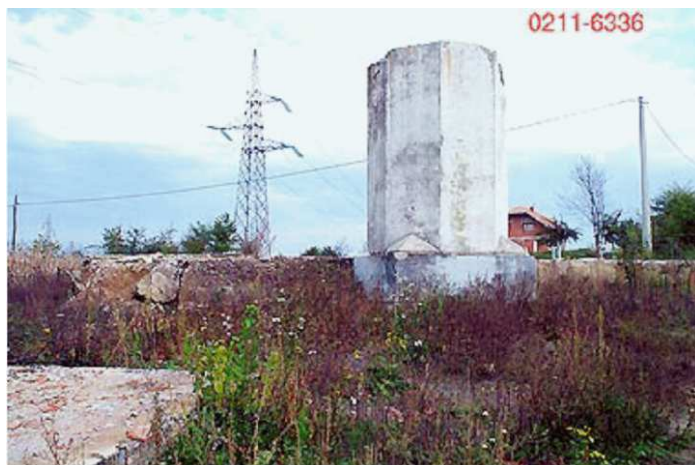
**11.3. Džamija u Čarakovu – fotografija 1**

**Opis oštećenja:** Džamija u Čarakovu je gotovo potpuno uništena i na lokalitetu su ostali samo baza masivnog minareta i temelji džamije.

Ostatak srušenog minareta i temelji džamije srušene sa zemljom: pogled iz pravca jugozapada.

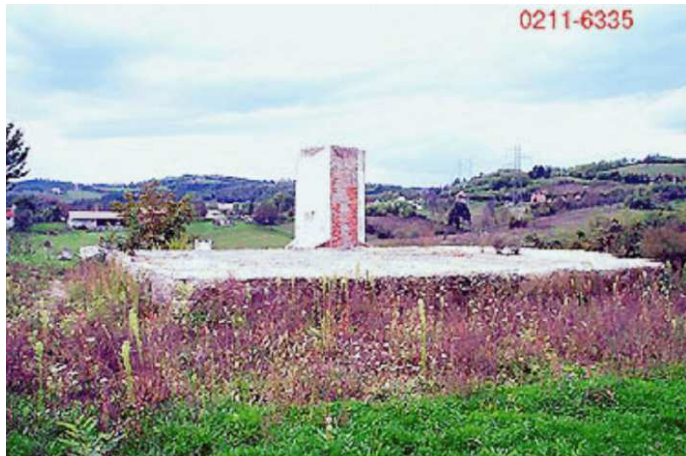
**11.3. Džamija u Čarakovu – fotografija 2**

Temelji srušene džamije i ostatak minareta, pogled iz pravca sjeveroistoka.

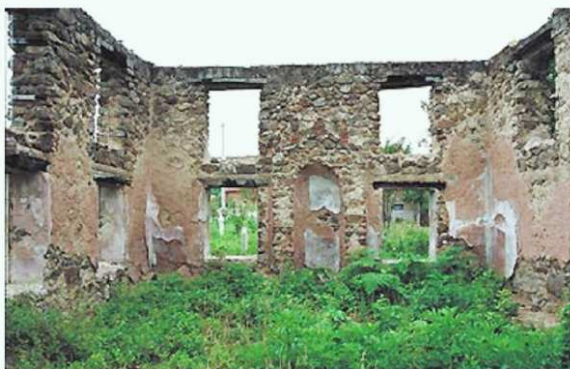
**11. Stara džamija u Hambarinama – fotografija 1**

**Opis oštećenja:** Stara džamija u Hambarinama spaljena je ruševina, bez krova i minareta, unutrašnjost je potpuno uništena i otvorena prema nebu. Pougljenisano drvo i tragovi čađi vidljivi na zidovima ukazuju na razaranje vatrom. Vanjski zid ostao je očuvan do nivoa krova. Na malterisanim zidovima ulaznog trijema džamije kod vrata i prozora, izrešetanim rupama od metaka, vide se tragovi vatre.

Unutrašnjost izgorjele džamije, pogled prema mihrabu (molitvenoj niši).

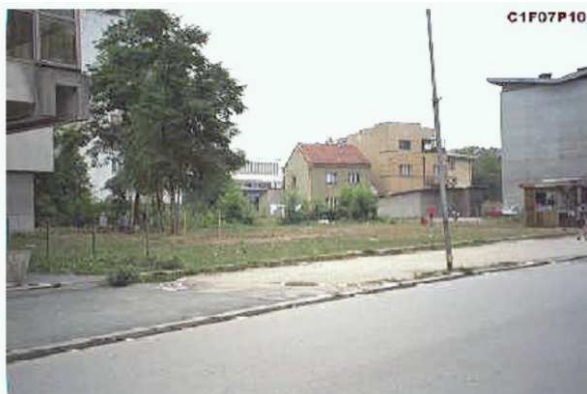
**11. 5. Čaršijska džamija u Prijedoru - fotografija 1**

**Opis oštećenja:** Čaršijska džamija je potpuno uništena, lokalitet sravnjen sa zemljom, a sav građevinski materijal uklonjen. Prazan teren na kojem se nalazila srušena džamija koristi se za trgovačke tezge i kao odlagalište otpada.

Mjesto na kojem je bila Čaršijska džamija. Obratiti pažnju na moderne zgrade sagrađene odmah uz lokalitet džamije, koje se vide i na prijeratnoj slici džamije (fotografija 3).

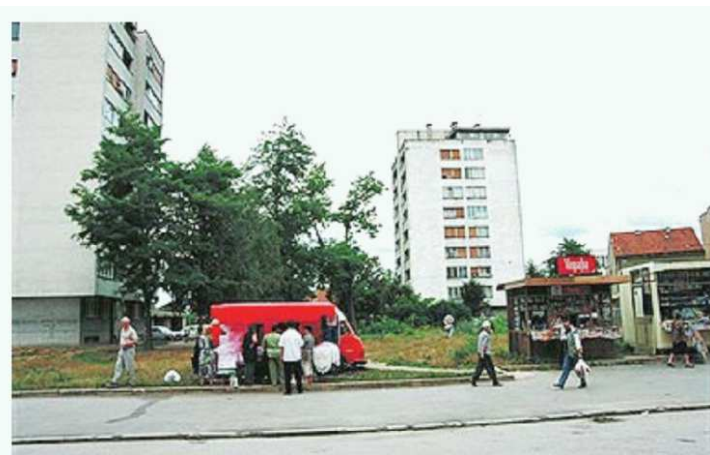
**11. 5. Čaršijska džamija u Prijedoru - fotografija 2**

Zgrade koje okružuju lokalitet nisu oštećene. Zidovi koji gledaju na prazan teren na kojem se nalazila džamija išarani su slojevima srpskih natpisa u kojima se veliča ratnik Željko Ražnatović Arkan.

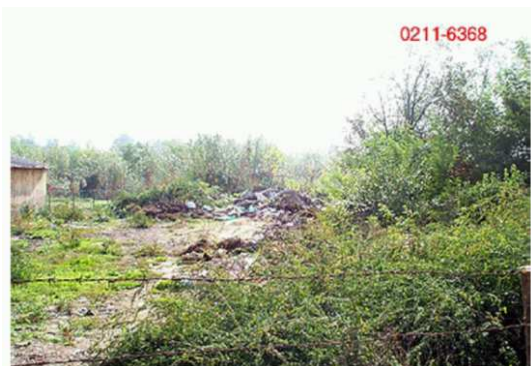
**11.6 Zagadska džamija u Prijedoru - fotografija 2**

**Opis oštećenja:** Zagadska džamija je srušena do temelja, ruševine su srušene sa zemljom, a građevinski materijal uklonjen. U vrijeme autorovog obilaska lokaliteta (2002.) ondje se još vidjela samo humka zemlje zarasla u vegetaciju. Lokalitet srušene džamije koristi se kao odlagalište otpada.

Fotografija (2001.): Tužilaštvo MKSJ-a, 0211-6368.  
Otpad odložen na lokalitetu srušene Zagadske džamije.

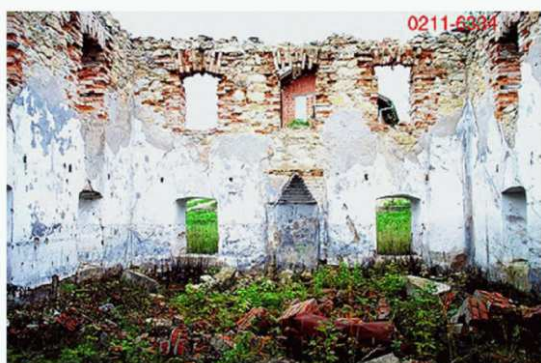
**11.7. Džamija u Bišćanima – fotografija 1**

**Opis oštećenja:** Džamija u Bišćanima je do temelja izgorjela, ostala je bez krova i minareta, unutrašnjost je potpuno uništena i otvorena prema nebu, spoljni zidovi očuvani su do nivoa krova. Staro muslimansko groblje ispred džamije je vandalizovano, nišani su ostali bez glava.

Izgorjela unutrašnjost džamije, pogled prema mihrabu (molitvenoj niši).

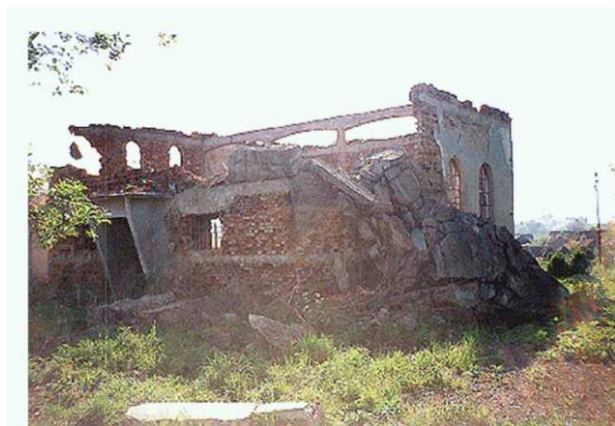
**11. 8. Džamija u Gornjoj Puharskoj – fotografija 1**

**Opis oštećenja:** Na fotografijama koje su snimljene neposredno nakon rata, džamija u Gornjoj Puharskoj je ruševina, krov joj je urušen, a unutrašnjost potpuno uništena. Zidani minaret džamije, srušen eksplozijom, pao je u unutrašnjost džamije, pri čemu je razbio prednju fasadu s ulazom i potpuno srušio taj zid. Dva zida srušila su se samo djelimično. Još uvijek stoji samo jedan od četiri spoljna zida džamije.

Ruševine džamije u Gornjoj Puharskoj na kraju rata: srušena fasada s ulazom. Na desnoj strani se vidi baza srušenog minareta.

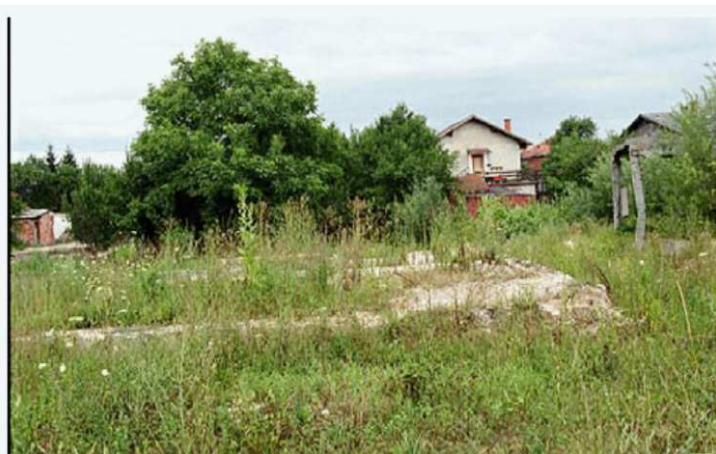
**11.9. Džamija u Donjoj Puharskoj - fotografija 1**

**Opis oštećenja:** Džamija u Donjoj Puharskoj do temelja je srušena u eksploziji. Na fotografijama snimljenim u septembru 1992., vidi se srušeni minaret džamije, specifičan po tome što je bio obložen dekorativnom opekom, koji leži na gomili ruševina džamije, odmah do imamove kuće. Dio krova imamove kuće je smrskan. Na tlu ispred imamove kuće vidi se i stožasti metalni krov minareta.

Lokalitet džamije u Donjoj Puharskoj: očuvani su samo temelji.

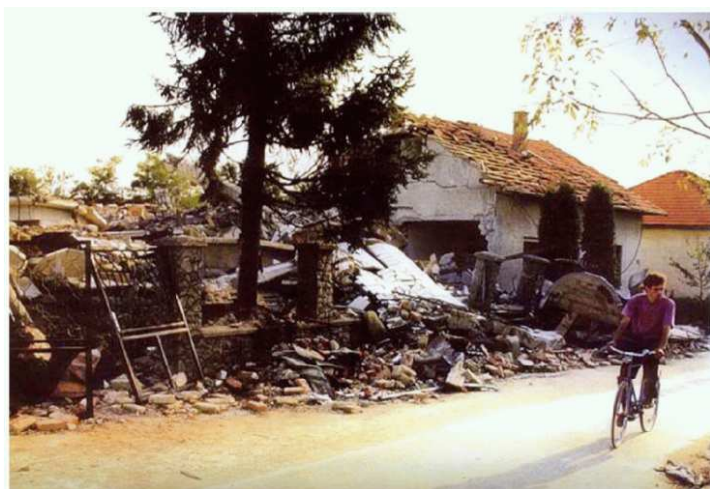
**11.9. Džamija u Donjoj Puharskoj – fotografija 3**

Džamija u Donjoj Puharskoj kratko vrijeme nakon razaranja. Gomila šuta na lijevoj strani. Trup srušenog minareta leži na gomili šuta, između stabla i imamove kuće (desno, kuća s djelimično uništenim krovom). Okrugla baza stožastog metalnog krova minareta na tlu ispred kuće, lijevo od muškarca na biciklu.

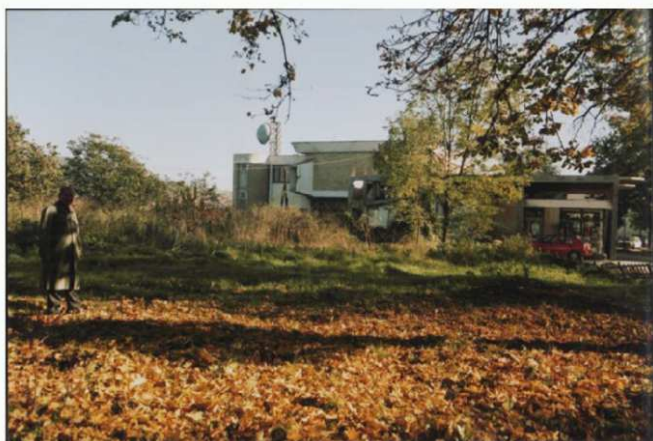
**12.1. Džamija Arnaudija u Rogatici - fotografija 1**

**Opis oštećenja:** Džamija Arnaudija potpuno je srušena, ruševine su srušene sa zemljom, a sav građevinski materijal uklonjen. U vrijeme autorovog obilaska, lokalitet je bio prazan, samo zemljište zaraslo u vegetaciju.

Fotografija (oktobar 2005.): Kemal Zukić, Islamska zajednica Bosne i Hercegovine.  
Prazan lokalitet na kojem se nalazila sa zemljom srujena džamija Arnaudija u Rogatici.

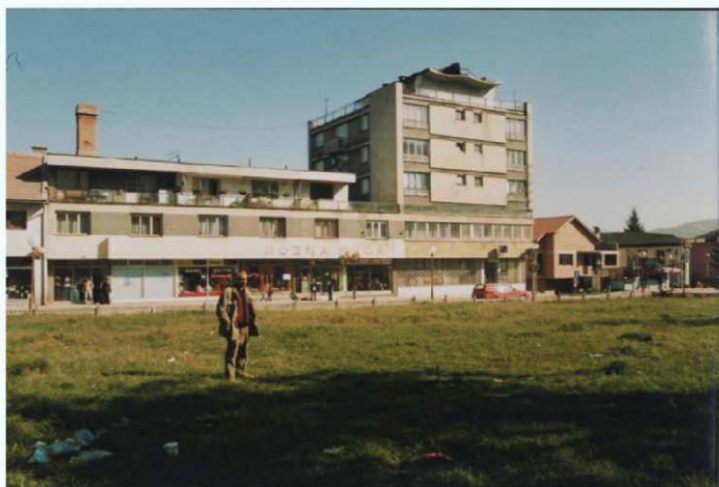
**12. 2. Čaršijska džamija u Rogatici – fotografija 1**

**Opis oštećenja:** Džamija je potpuno srušena, ruševine su srušene sa zemljom, sav građevinski materijal uklonjen. U trenutku autorovog obilaska, lokalitet džamije je još uvijek bio prazan, samo zemljište zaraslo u vegetaciju.

Prazan lokalitet sa zemljom sravnjene Čaršijske džamije u Rogatici.

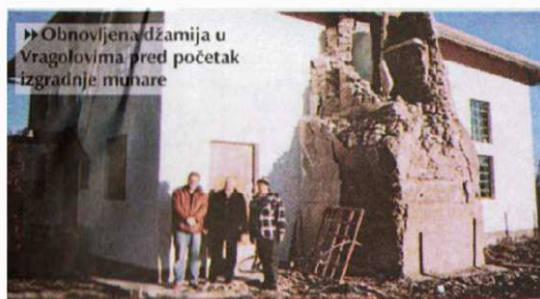
### 12. Džamija u Vragolovima – fotografija 1

**Opis oštećenja:** Džamija u Vragolovima je uništena vatrom, a, prema informacijama dobijenim iz Medžlisa Islamske zajednice Rogatica, minaret je dignut u vazduh,

Na fotografijama džamije u Vragolovima snimljenim poslije rata, za vrijeme obnove džamije (2007.), a prije izgradnje novog minareta, vide se razmjeri oštećenja baze izvornog zidanog minareta, uzrokovanog eksplozijom.

Fotografija (2007.): Centar za islamsku arhitekturu, Islamska zajednica BiH. Džamija u Vragolovima tokom obnove poslije rata. Na desnoj strani se vidi ostatak baze minareta dignutog u vazduh.

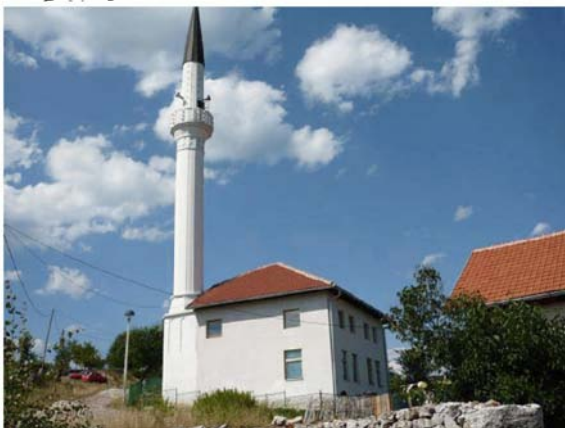
**12.4: Džamija u Kramer-Selu – fotografija 1**

**Opis oštećenja:** Prema informacijama i fotografijama dobijenim od Centra za islamsku arhitekturu i Medžlisa Islamske zajednice Rogatica, Džamija u Kramer-Selu (4 kilometra udaljenom od Vragolova) spaljena je, a minaret dignut u vazduh 1992. godine.

Fotografija (2008.): Centar za islamsku arhitekturu Islamske zajednice BiH. Džamija u Kramer-Selu, nakon poslijeratne obnove, pogled iz pravca jug-jugozapad.

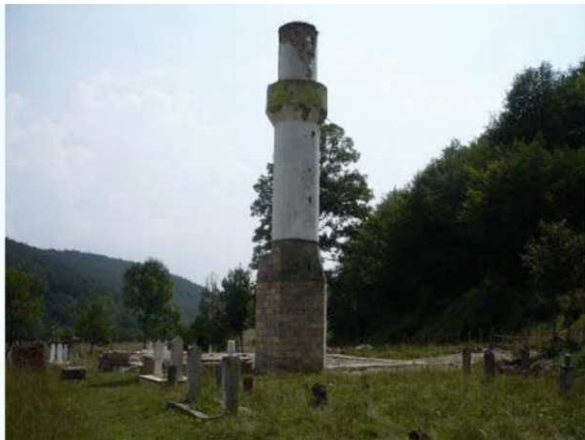
**12.5. Džamija u Rakitnici - fotografija 1**

**Opis oštećenja:** Na poslijeratnim fotografijama džamije vidi se da je minaret džamije u Rakitnici ostao bez vrha, ali da još uvijek stoji, dok su spoljni zidovi džamije očuvani samo u fragmentima.

Fotografija (2008.). Medžlis Islamske zajednice Rogatica.  
Temelji džamije u Rakitnici, s krnjim minaretom pored njih.

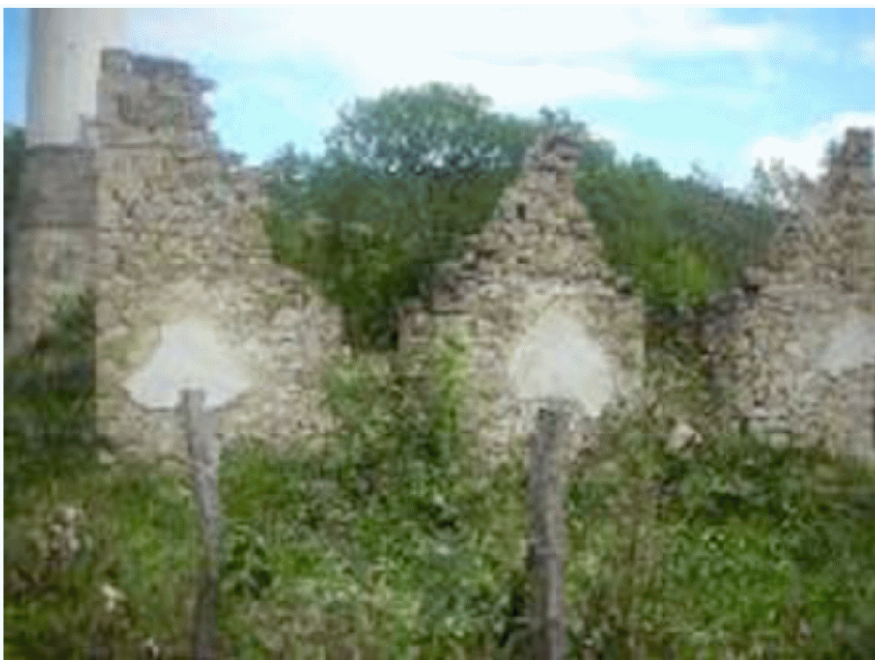
**12.5. Džamija u Rakitnici – fotografija 2**

Fotografija (2007.): Medžlis Islamske zajednice Rogatica.  
Džamija u Rakitnici, ostaci spoljnih zidova prije uklanjanja, s minaretom na lijevoj strani.

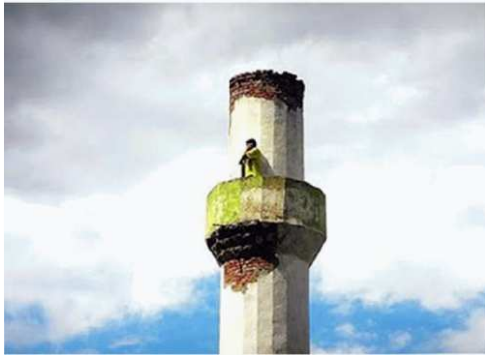
**12.5. Džamija u Rakitnici – fotografija 3**

Fotografija (2007.): Medžlis Islamske zajednice Rogatica.  
Džamija u Rakitnici, krupni plan krnjeg minareta.

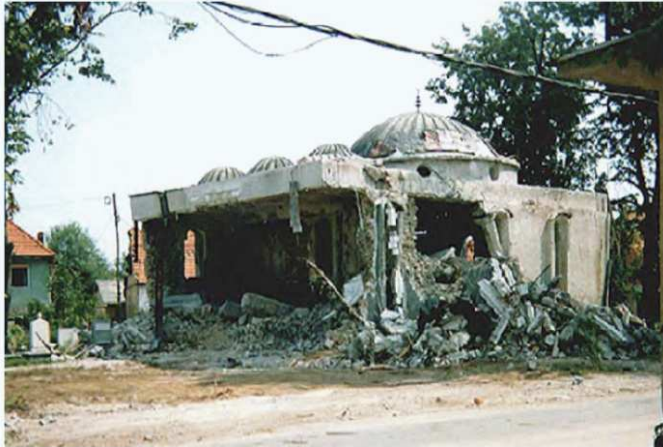
**13.1. Gradska džamija u Sanskom Mostu - fotografija 1**

**Opis oštećenja:** Fotografija snimljena u oktobru 1992. pokazuje da su unutrašnjost džamije i cijela prednja fasada džamije uništene u eksploziji, s velikom rupom probijenom u zapadnom zidu, dok je od minareta ostala samo gomila šuta.

Gradska džamija, stanje u oktobru 1992., pogled iz pravca zapada. Na desnoj strani vidi se gomila šuta od minareta, a na lijevoj ulazni trijem (fotografiju je snimio Senad Ramić, oktobra 1992.).

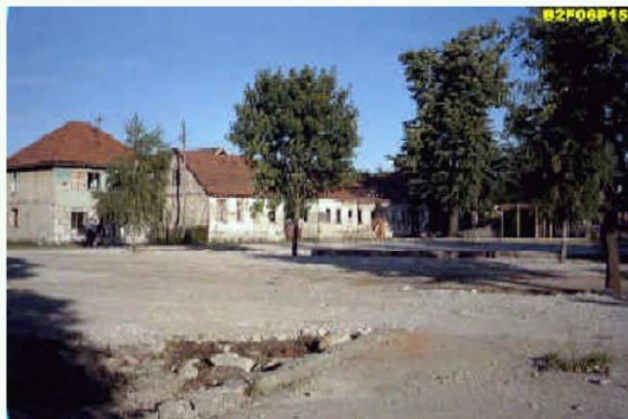
**13.1. Gradska džamija u Sanskom Mostu – fotografija 3**

Prazno zemljište na kojem se nalazila Gradska džamije u Sanskom Mostu.

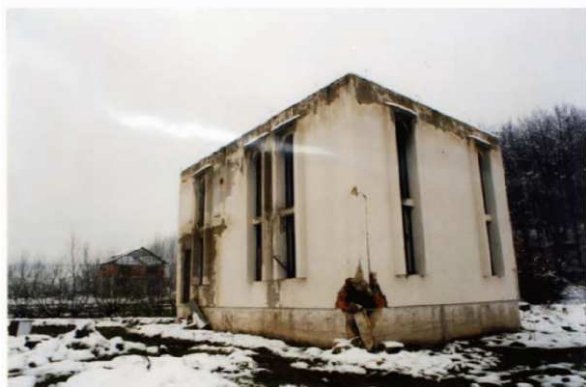
**13.10. Džamija u Dževaru – fotografija 1**

**Opis oštećenja:** Na fotografijama snimljenim neposredno nakon rata vidi se da je džamija u Dževaru oštećena uslijed više pogodaka projektila. Vidi se oštećenje od eksplozije i tragovi čadi na vanjskim zidovima, posebno oko prozora, krova i minareta. Krova i minareta više nema, a unutrašnjost je izgorjela.

Džamija u Dževaru poslije rata, pogled s juga. Obratiti pažnju na oštećenja nastala od udara projektila.

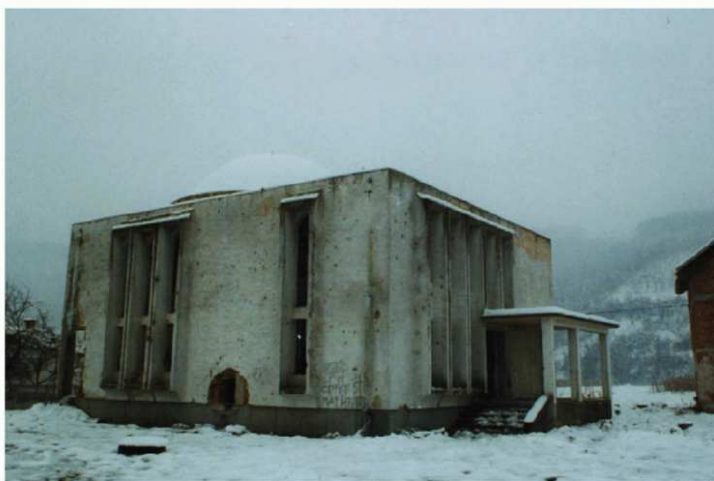
**13.11. Džamija u Husimovcima – fotografija 1**

**Opis oštećenja:** Na fotografijama snimljenim odmah nakon rata vidi se da je džamija u Dževaru teško oštećena, da je minaret srušen, unutrašnjost izgorjela, te da je u sjeveroistočnom spoljnom zidu, pri tlu, eksplozijom probijena velika rupa

Džamija u Husimovcima na kraju rata; pogled iz pravca sjeveroistoka; ulaz s desne strane.

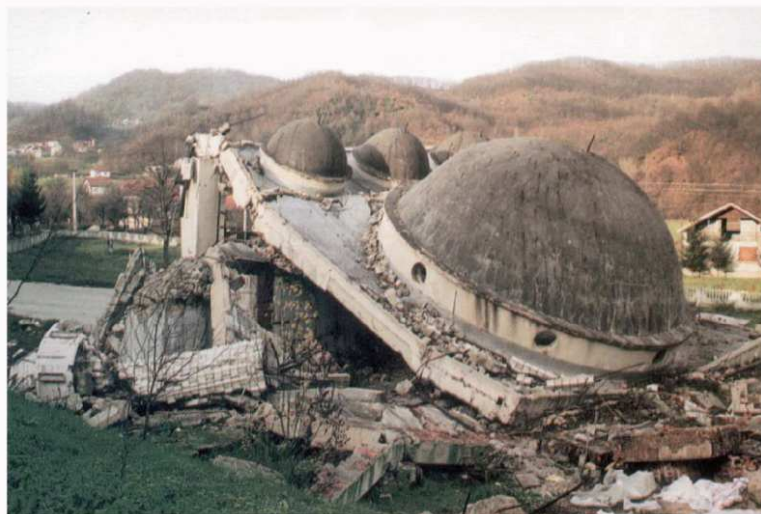
**13.12. Donji Kamengrad, Nova džamija – fotografija 1**

**Opis oštećenja:** Fotografije snimljene odmah nakon rata pokazuju da je džamija u Donjem Kamengradu gotovo potpuno uništena. Odmah do džamije na tlu leže komadi srušenog minareta.

Zid mihraba je uništen, kao i bočni zidovi džamije. Jedini zid koji je ostao da stoji, prednja fasada s ulazom, ima ozbiljne pukotine. Kupole na krovnoj ploči od armiranog betona džamije su jedini veći strukturalni elementi očuvani nakon eksplozije.

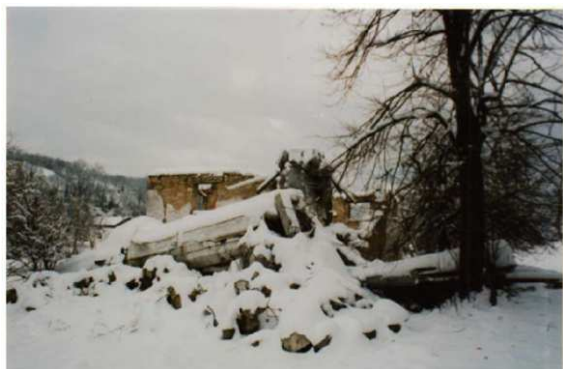
**13. 13. Džamija u Skucanom Vakufu – fotografija 1**

**Opis oštećenja:** Fotografije snimljene po završetku rata pokazuju minaret džamije uništen u eksploziji. Ostao je tek razbijeni komad baze i nekoliko fragmenata trupa srušenog minareta. Džamija je ostala bez krova, vanjski zidovi su oštećeni, ostali su stajati, do nivoa krova, samo dijelovi nekih od njih, a iz unutrašnjosti strše urušene krovne grede.

Džamija u Skucanom Vakufu na kraju rata: u prednjem planu se vidi minaret koji je bio dignut u vazduh.

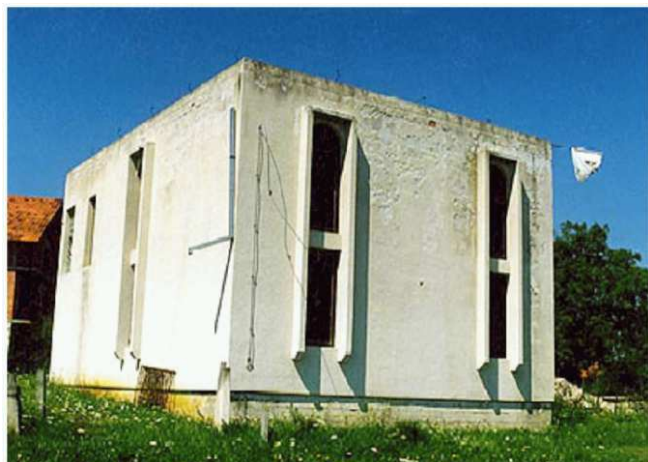
**13. 14. Džamija u Lukavici – fotografija 1**

**Opis oštećenja:** Fotografije snimljene po završetku rata pokazuju da je džamija u Lukavicama teško oštećena. Krov džamije i minaret su srušeni, a na vanjskim zidovima vide se tragovi čađi. Džamija je gorjela.

Fotografija (1996.): Medžlis islamske zajednice Sanski Most. Džamija u Lukavici na kraju rata.

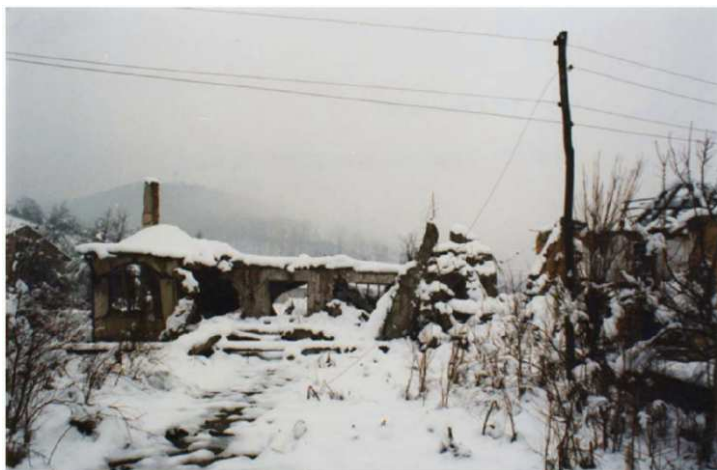
**13. 15. Džamija u Tomini - fotografija 1**

**Opis oštećenja:** Na fotografijama snimljenim nakon rata, vidi se da su džamija u Tomini i njen minaret srušeni u eksploziji, tako da su ostali stajati samo dio masivne baze minareta i mjestimice dijelovi betonskih spoljnih zidova. U vrijeme autorovog obilaska lokacije u toku su bili radovi na obnovi.

Ruševine džamije u Tomini, odmah nakon kraja rata, pogled iz pravca sjeverozapada.

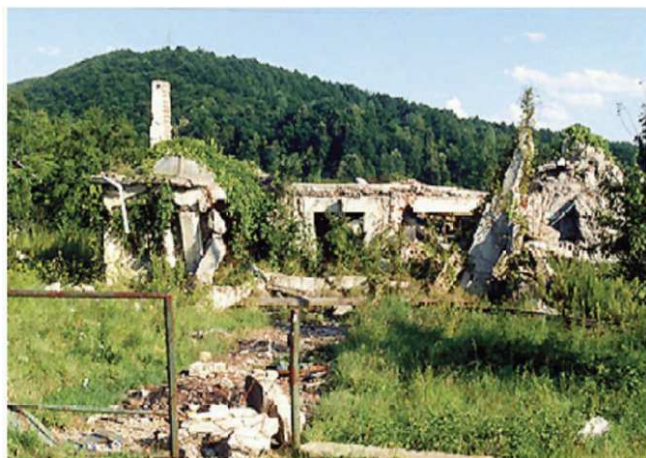
**13. 15. Džamija u Tomini – fotografija 2**

Ruševine džamije u Tomini nakon rata, pogled iz pravca sjeverozapada: srušeni minaret vidi se na desnoj strani.

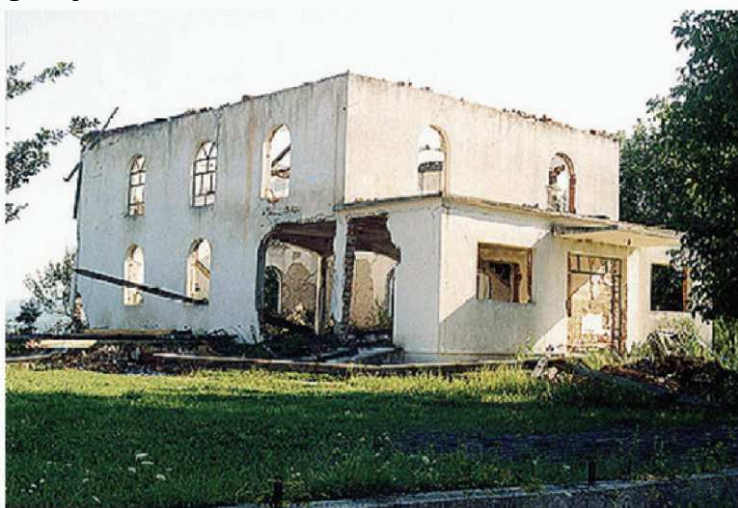
**13.16. Džamija u Čapljama – fotografija 1**

**Opis oštećenja:** Na fotografijama snimljenim poslije rata džamija u Čapljama potpuno je izgorjela, krov se urušio, a minaret je srušen. Unutrašnjost džamije je potpuno uništena i otvorena prema nebu. Vide se velike rupe od eksplozije na spoljnim zidovima i bočnoj strani ulaznog trijema; ostali zidovi i dalje stoje, i to do nivoa krova.

Obratiti pažnju na velike rupe na spoljnom zidu i bočnom zidu ulaznog trijema.

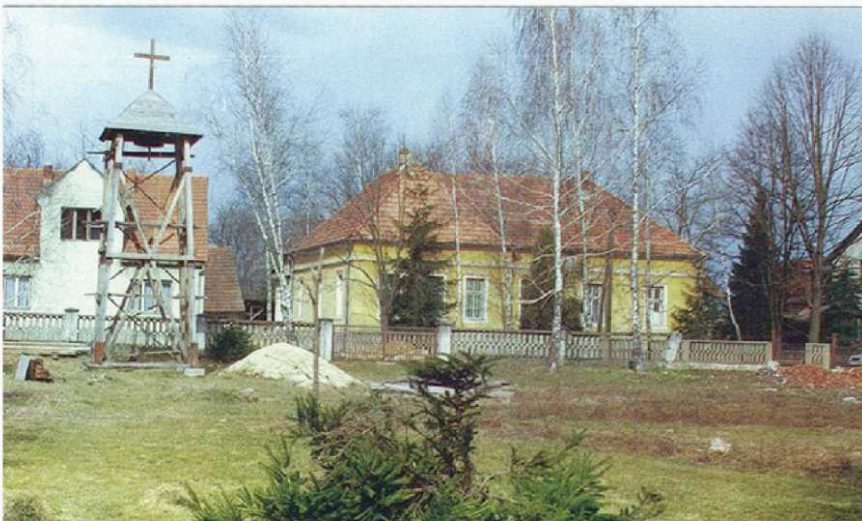
**13.17. Gradska katolička crkva u Sanskom Mostu – fotografija 1**

**Opis oštećenja:** Na fotografijama snimljenim po završetku rata, mjesto gdje se nalazila katolička župna crkva sada je zaravnato prazno zemljište. Obrisu temelja srušene crkve naziru se zbog razlike u boji vegetacije koja raste na lokalitetu. Sav građevinski materijal uklonjen je s lokacije.

Lokalitet na kojem se nalazila srušena crkva, smeđi obrisi temelja u prednjem planu desno; pogled sa stražnje strane lokaliteta. Ulaz u crkvu bio je prema ulici koja vodi između bijele ograde i župnog dvora (žuta zgrada s krovom od crvenog crijepa). Na lijevoj strani vidi se privremeni zvonik, podignut nakon rata.

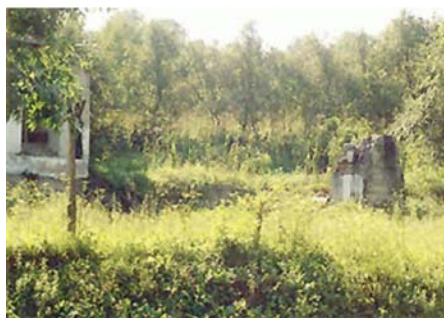
**13.2. Džamija u Pobježju – fotografija 1**

**Opis oštećenja:** Na fotografijama snimljenim neposredno nakon rata vidi se da je džamija u Pobriježju potpuno uništena i da su njene ruševine srušene sa zemljom, s izuzetkom ostatka baze minareta koji je razoren u eksploziji.

Lokalitet džamije u Pobježju po završetku rata: ostatak baze minareta na desnoj strani.

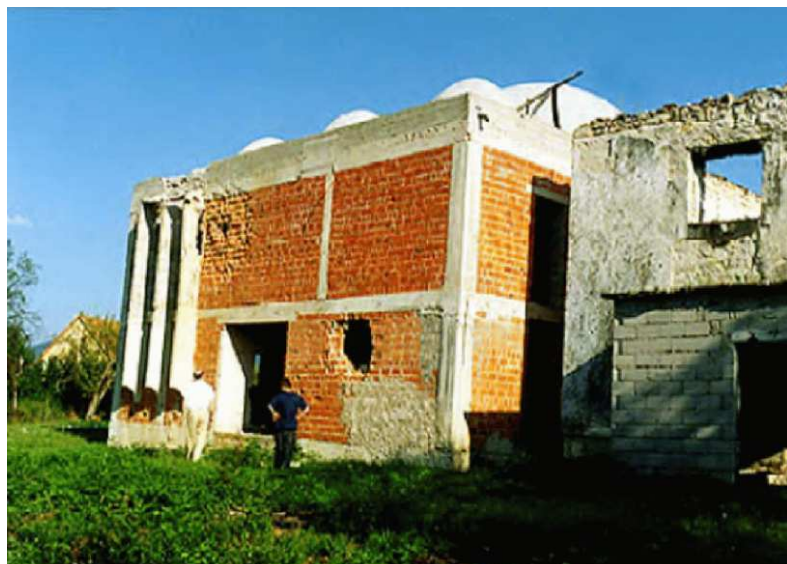
**13.3. Nova džamija u Hrustovu-Kukavicama – fotografija 1**

**Opis oštećenja:** Na fotografijama snimljenim poslije rata vidi se više mjesta gdje su udarile granate, od kojih su dvije probile zid džamije zidan od opeke. Inače, spoljni zidovi i kupola džamije izgledaju neoštećeni. Građevinski materijal, uključujući bakreni lim kojim je bio pokriven krov nove džamije, odnijet je navodno za vrijeme rata.

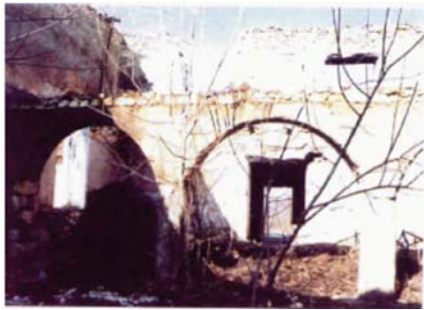
**13.4. Stara džamija u Hrustovu-Kukavicama – fotografija 3**

**Opis oštećenja:** Na fotografijama snimljenim poslije rata vidi se da je Stara džamija u Hrustovu-Kukavicama, neposredno pored Nove džamije, potpuno izgorjela, da je ostala bez krova i svog drvenog minareta, da je unutrašnjost džamije potpuno uništena i da su spoljni zidovi oštećeni, ali ipak stoje, do nivoa krova.

Stara džamija po završetku rata: pogled iznutra prema ulazu.

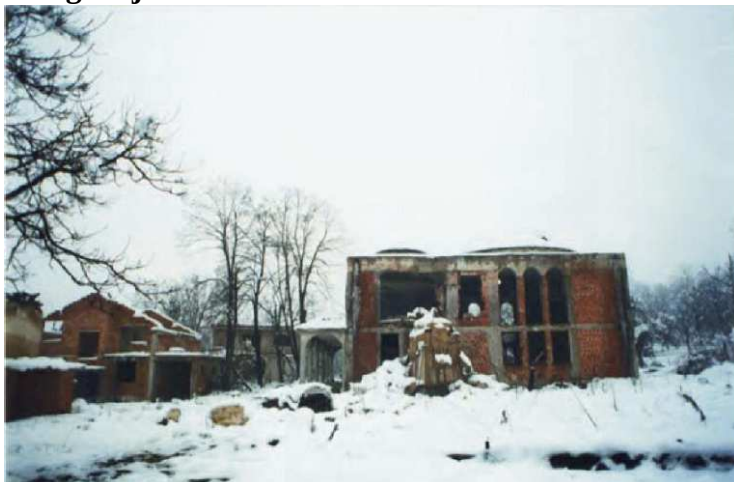
#### 13.5. Džamija u Vrhpolju– fotografija 1

**Opis oštećenja:** Na fotografijama snimljenim po završetku rata, vidi se minaret na džamiji srušen u eksploziji, a od njega je ostao samo dio masivne baze okružen šutom. Oštećeni su dijelovi krova i zapadna fasada džamije. Oštećena je i unutrašnjost džamije. Građevinski materijal je, kako se navodi, za vrijeme rata uklonjen iz džamije.

Džamija u Vrhpolju neposredno poslije rata, pogled iz daljine iz pravca jugozapada: ostatak baze srušenog minareta vidi se u sredini desno.

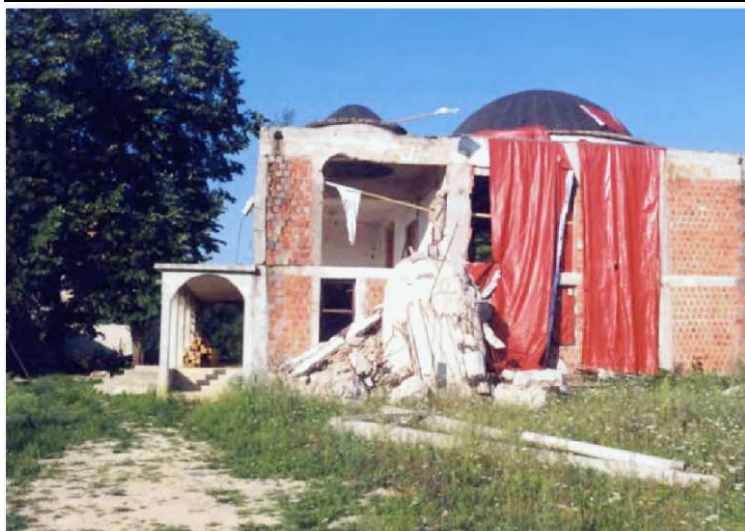
#### 13.5. Džamija u Vrhpolju– fotografija 2

Džamija u Vrhpolju prvog ljeta nakon rata, pogled s jugozapadne strane u krupnom planu: ostatak baze srušenog minareta vidi se u sredini.
