**Opština:** 1. Bijeljina

### 1.1 Džamija u Atmačićima

Hatma džamija

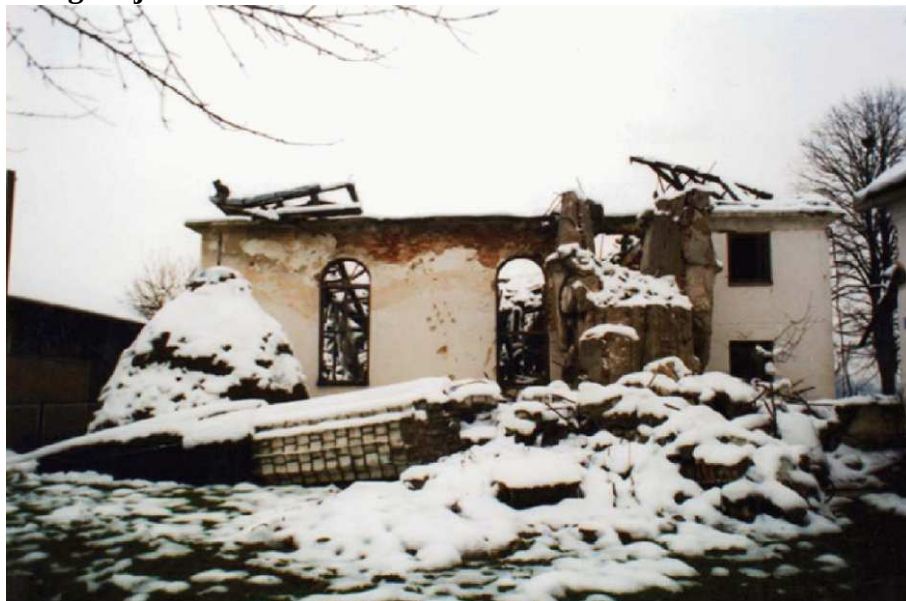
**13.6. Džamija u Šehovcima – fotografija 1**

**Opis oštećenja:** Džamija je izgorjela, krov se urušio, a unutrašnjost je potpuno uništena i otvorena prema nebu. Na fotografiji snimljenoj poslije rata vide se spoljni zidovi koji stoje, do nivoa krova. Minaret je očito razoren u eksploziji. Masivna betonska osnova minareta, raskoljena snagom eksplozije, još uvijek stoji na lokalitetu.

Džamija u Šehovcima poslije rata, vidi se ostatak baze i komad srušenog trupa minareta.

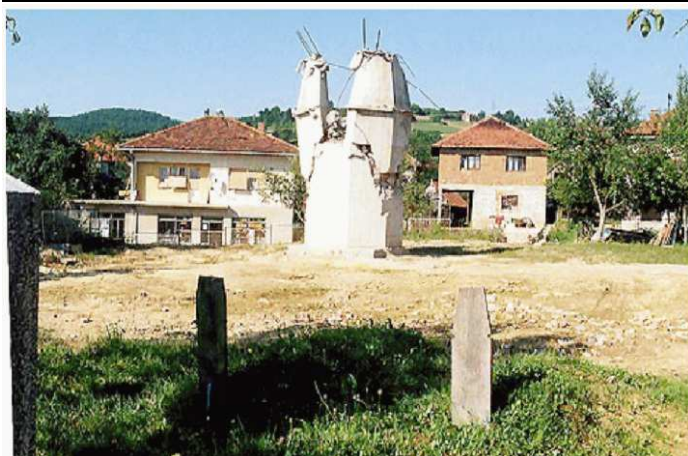
**13.6. Džamija u Vrhpolju– fotografija 2**

Lokalitet džamije nakon što su ruševine raščišćene, u sredini se vidi ostatak baze minareta; pogled sa džamijskog groblja.

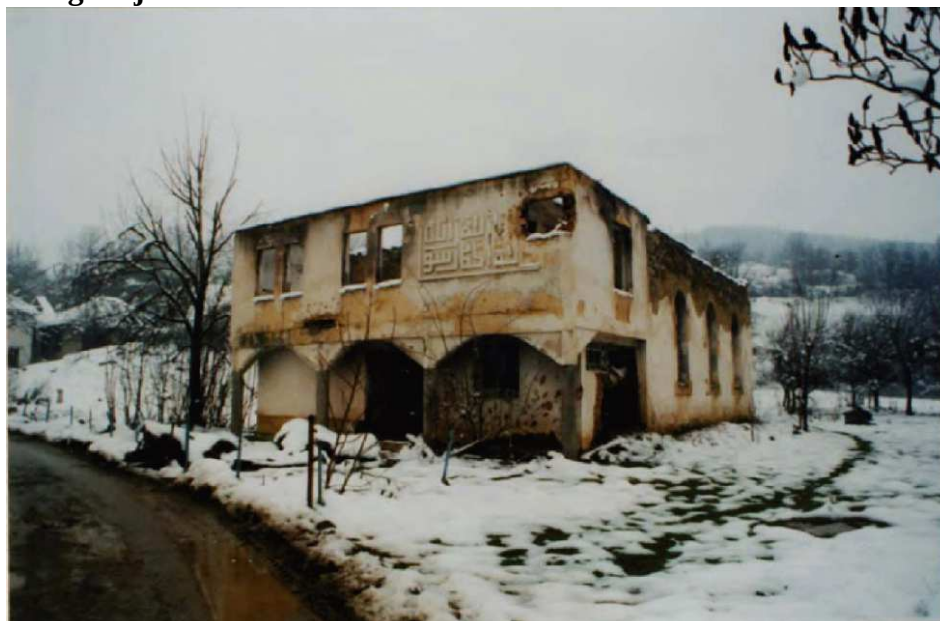
**13.7. Džamija u Trnovi – fotografija 1**

**Opis oštećenja:** Na fotografijama snimljenim nakon kraja rata vidi se da je džamija u Trnavi potpuno spaljena. Na džamiji nedostaju krov i minaret, unutrašnjost je potpuno uništena i otvorena prema nebu. Na prednjoj fasadi džamije vide se mjesta na koja su udarile granate i djelimično uništile kaligrafske vjerske natpise.

Džamija u Trnovi neposredno poslije rata, pogled iz pravca zapad–sjeverozapad. Moderni ulazni trijem u sredini lijevo, glavna dvorana za molitvu stare džamije je straga desno.

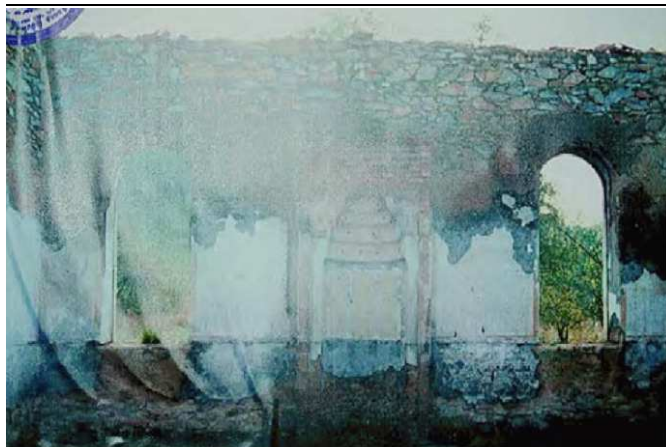
**13.7. Džamija u Trnovi – fotografija 2**

Džamija u Trnovi po završetku rata: unutrašnjost džamije, gledano prema mihrabu (molitvenoj niši).

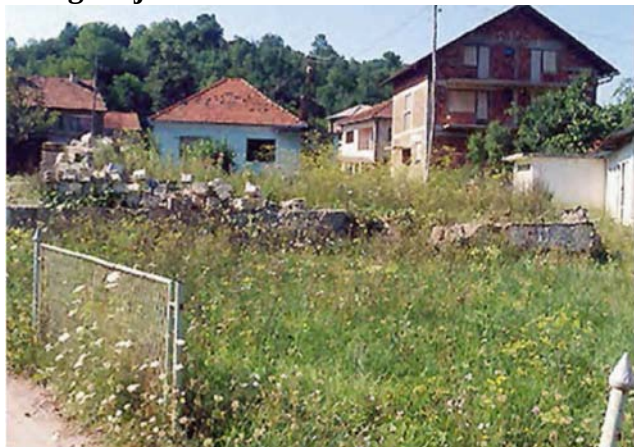
**13.8. Stari Majdan, Džamija "Palanka" – fotografija 1**

**Opis oštećenja:** Džamija "Palanka" potpuno je uništena. Na fotografijama snimljenim neposredno nakon rata, vide se samo ostaci kamenih temeljnih zidova džamije, očuvani do visine od 0,5 do 1 metra.

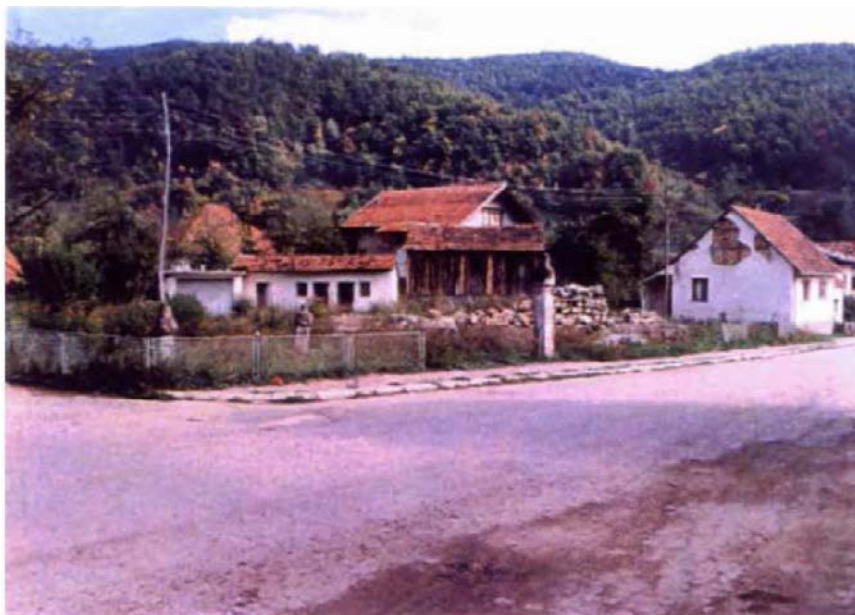
**13.8. Stari Majdan, Džamija "Palanka" – fotografija 3**

Prazna lokacija na kojoj se ranije nalazila Džamija "Palanka" poslije rata, pogled sa zapada: obratiti pažnju na brda u pozadini.

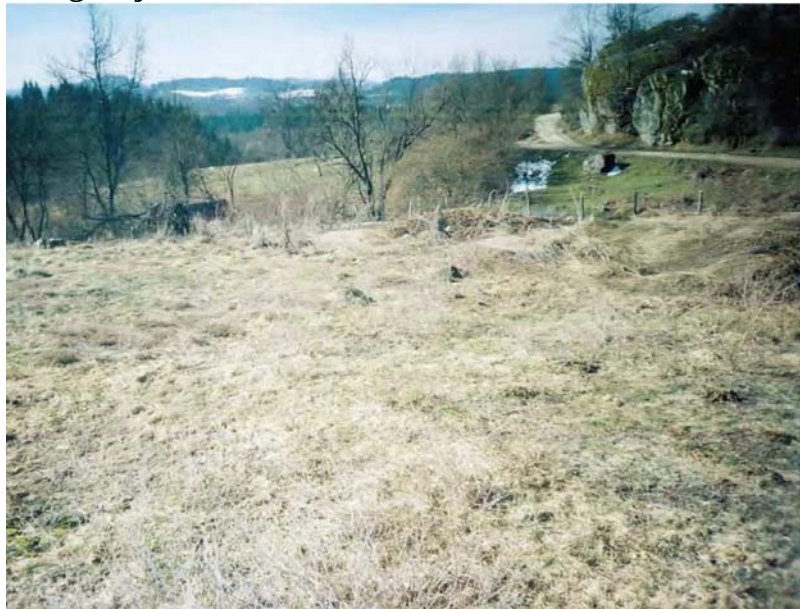
**14.1. Džamija u Kruševcima – fotografija 1**

**Opis oštećenja:** Prema informacijama i fotografijama Medžlisa Islamske zajednice Kaljina-Sokolac, džamija u Kruševcima potpuno je srušena u ratu, njene ruševine srušene su sa zemljom, a sav građevinski materijal uklonjen. Lokacija na kojoj je džamija stajala sada je zaravnato zemljište, zaraslo u korov.

Fotografija (april 2010.): Medžlis Islamske zajednice Kaljina-Sokolac. Prazan lokalitet na kojem se nalazila srušena džamija u Kruševcima.

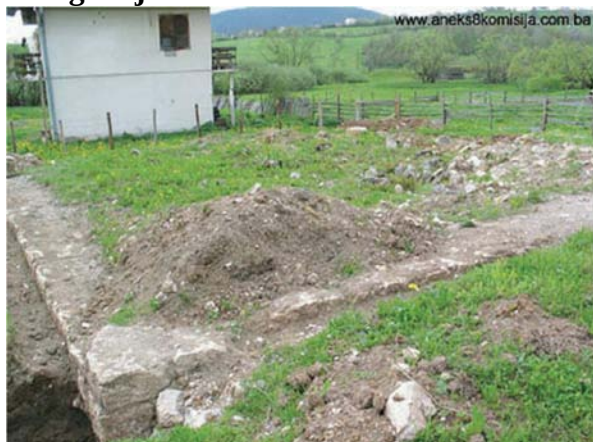
**14.2. Džamija u Knežini – fotografija 1**

**Opis oštećenja:** Stara džamija Sultana Selima II srušena je eksplozivom, lokalitet je zaravnat, a sav materijal uklonjen. Na fotografijama snimljenim nakon rata vidi se da su na praznom lokalitetu na kojem je stajala džamija ostali samo temelji i rasuti komadi kamena.

Fotografija (2004.): Komisija za očuvanje nacionalnih spomenika u BiH. Temelji srušene džamije u Knežini.

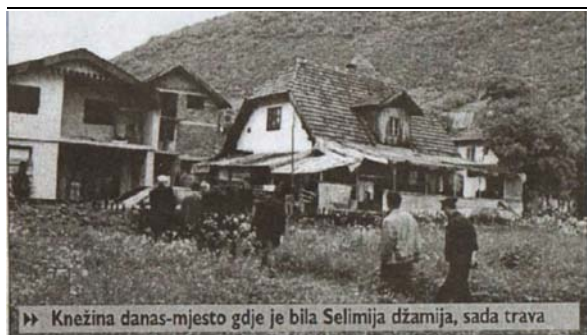
**14.2. Džamija u Knežini – fotografija 2**

Delegacija muslimanskih hodža pregledava prazan lokalitet na kojem se nalazila džamija u Knežini.

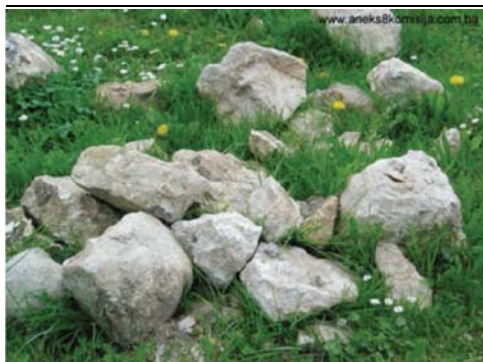
**14.2. Džamija u Knežini – fotografija 3**

Fotografija (2004.): Komisija za očuvanje nacionalnih spomenika u BiH.  
Ostaci srušene džamije u Knežini.

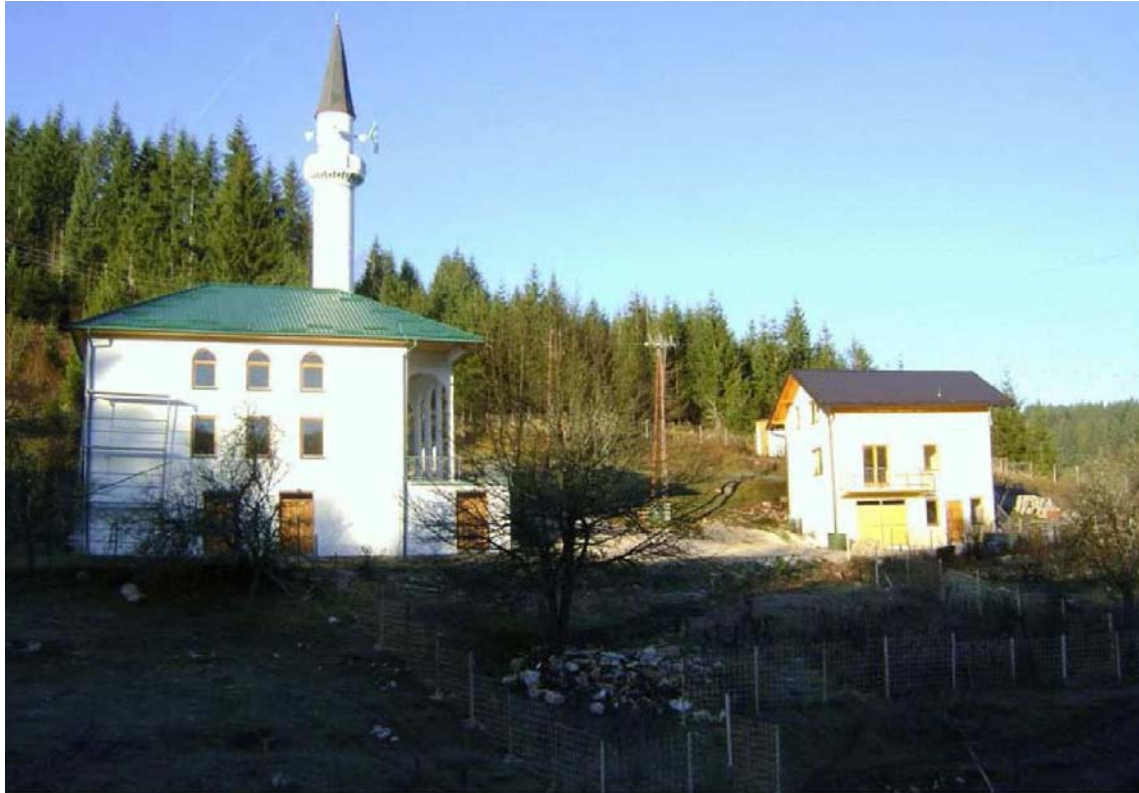
**14.3. Džamija u Kaljini – fotografija 1**

**Opis oštećenja:** Džamija u Kaljini potpuno je srušena, a njene ruševine srušene su sa zemljom u ljeto 1992. godine, prema informacijama dobijenim od Medžlisa Islamske zajednice Kaljina-Sokolac. Poslijeratna obnova džamije počela je 2008. godine.

Fotografija (2008.): Medžlis Islamske zajednice Kaljina-Sokolac.  
Džamija u Kaljini poslije rata, u vrijeme radova na obnovi .

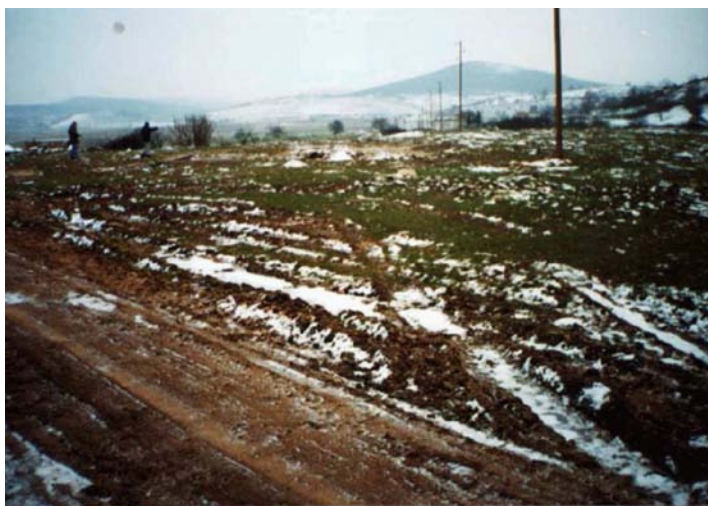
**14.4. Džamija u Novoseocima – fotografija 2**

**Opis oštećenja:** Džamija u Novoseocima potpuno je uništena eksplozivom. Ruševine su srušene sa zemljom, a zemljište je zaravnato. Prema informacijama i fotografijama Centra za Islamsku arhitekturu Islamske zajednice Bosne i Hercegovine i drugih izvora, sav građevinski materijal od džamije uklonjen je s lokacije i odvezen na deponiju u Ivan Polju, udaljenom 6 kilometara.

Prazan lokalitet džamije u Novoseocima poslije rata.

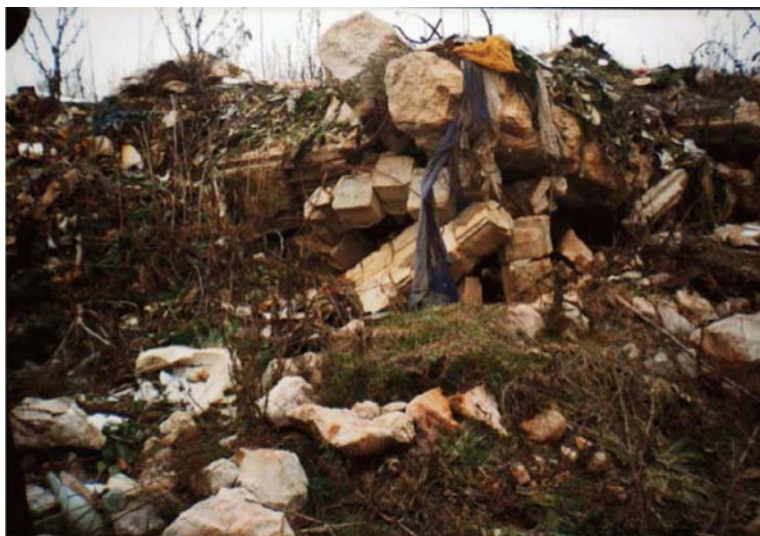
#### 14.4. Džamija u Novoseocima – fotografija 3

Građevinski materijal i šut od srušene džamije u Novoseocima i uništeni nišani na deponiji u Ivan Polju.

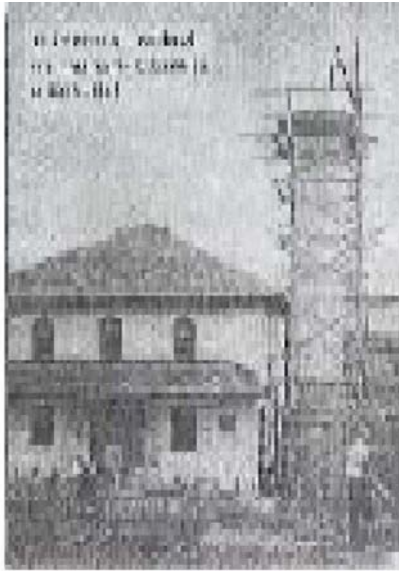
### **14.5. Džamija u Košutici – fotografija 3**

Fotografija (2005.): objavljeno u *Preporodu*, vjerskom nedjeljniku.  
Obnova džamije u Košutici poslije rata.

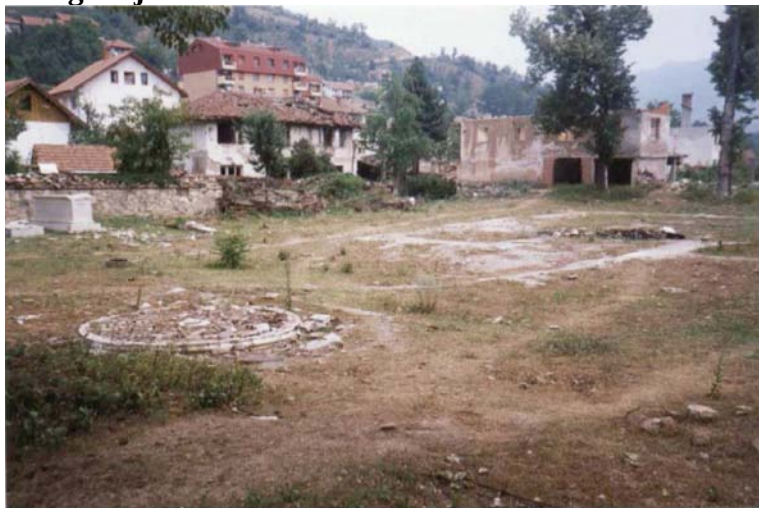
**5.1. Aladža džamija– fotografija 1**

**Opis oštećenja:** Okrugla baza fontane za uzimanje abdesta, razbacano kamenje srušene građevine i obrisi temelja džamije su sve što je ostalo na mjestu gdje se nalazila džamija u vrijeme kada je autor obišao lokalitet. Zemljište se tada koristilo kao parkiralište autobusa i bilo je zasuto smećem. Izgorjela je i imamova kuća, koja se nalazila iza lokaliteta na kojem je bila džamija. Druge zgrade u blizini čini se da su netaknute.

Obrisi sa zemljom sruvnjenih temelja Aladža džamije (na desnoj strani) i kružna baza fontane za uzimanje abdesta (na lijevoj strani). U pozadini se vidi spaljena imamova kuća.

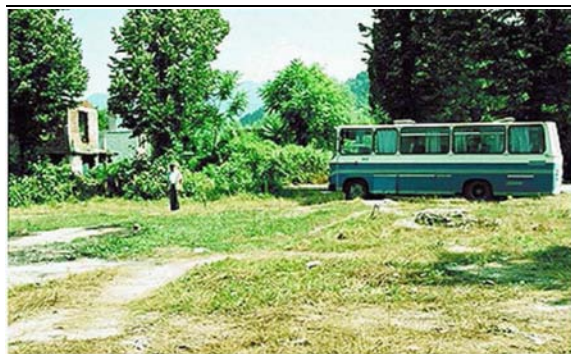
**5.1. Aladža džamija – fotografija 2**

Lokacija srušene Aladže džamije koristi se kao parkiralište autobusa. Tragovi temelja džamije vide se u prvom planu na lijevoj strani. Spaljena imamova kuća je u pozadini, na lijevoj strani.

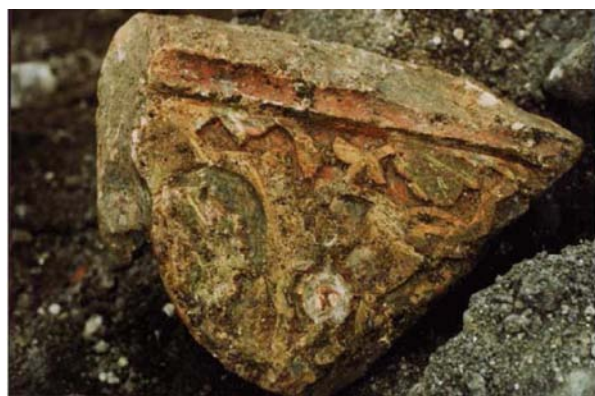
#### **5.1. Aladža džamija – fotografija 4**

Komad izrezbarenog mermera, za koji je utvrđeno da potiče iz srušene Aladže džamije, iskopan ispod tona šuta i otpada, na dubini od sedam metara, na lokaciji pored željeznog mosta na Drini u Foči, avgust 2004.

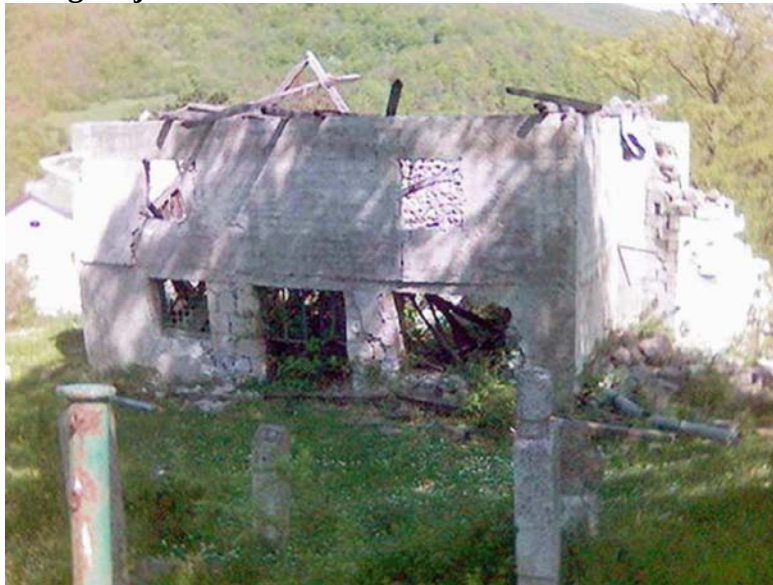
#### 6.1. Džamija u Ulogu – fotografija 1

**Opis oštećenja:** Na poslijeratnim fotografijama vidi se da je džamija u Ulogu teško oštećena eksplozijom, da je unutrašnjost džamije potpuno uništena i da se krov urušio. Kameni spoljni zidovi glavnog dijela džamije koji je od historijskog značaja i dalje stoje, i to do nivoa krova. Vidi se kako polomljene krovne grede, koje su se urušile u unutrašnjost džamije, vire iznad zidova. Kameni minaret džamije razoren je snažnom eksplozijom, ostala je samo razrušena baza minareta, oko koje leže komadi kamena otpali sa minareta.

Pogled na ruševine džamije sa sjevera strane: ostatak baze minareta na desnoj strani, polomljene krovne grede koje vire iz unutrašnjosti, stari muslimanski nišani u prvom planu na desnoj strani.

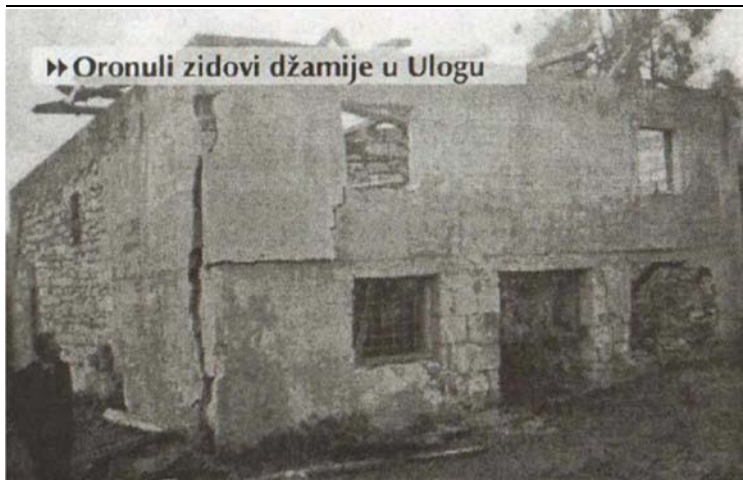
#### 6.1. Džamija u Ulogu – fotografija 2

Moderni betonski ulazni trijem džamije, koji je dograđen u 20. vijeku, takođe je ostao bez krova i teško je oštećen, a zidovi su uslijed jake detonacije popucali i nagnuli se prema van. Ispred ruševina same zgrade, na groblju pored džamije, vide se stari muslimanski nišani iz osmanlijskog perioda.

Pogled na ruševine džamije iz pravca sjever-sjeveroistok: vide se zidovi nagnuti prema spolja od snage eksplozije.

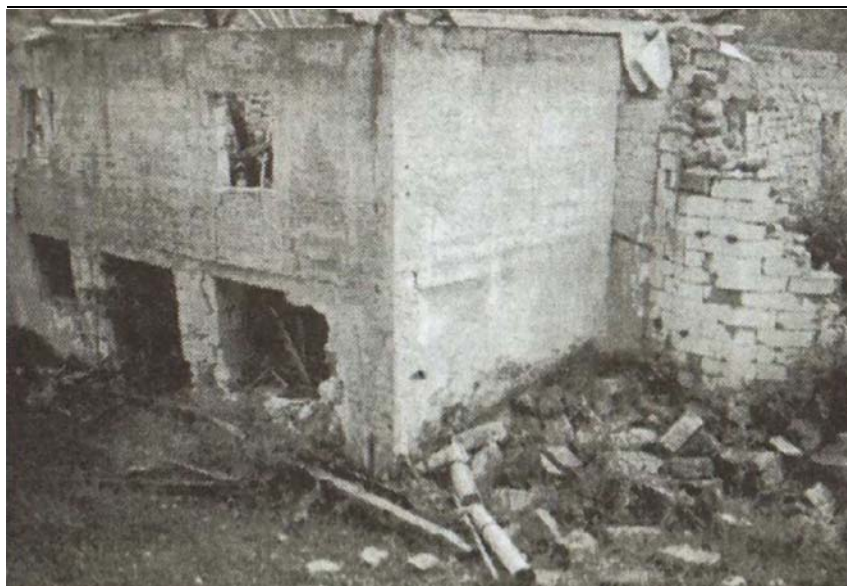
**6.1. Džamija u Ulogu – fotografija 3**

Pogled na ruševine džamije sa sjeverozapadne strane: ulazni trijem na lijevoj strani, osnova minareta na desnoj.

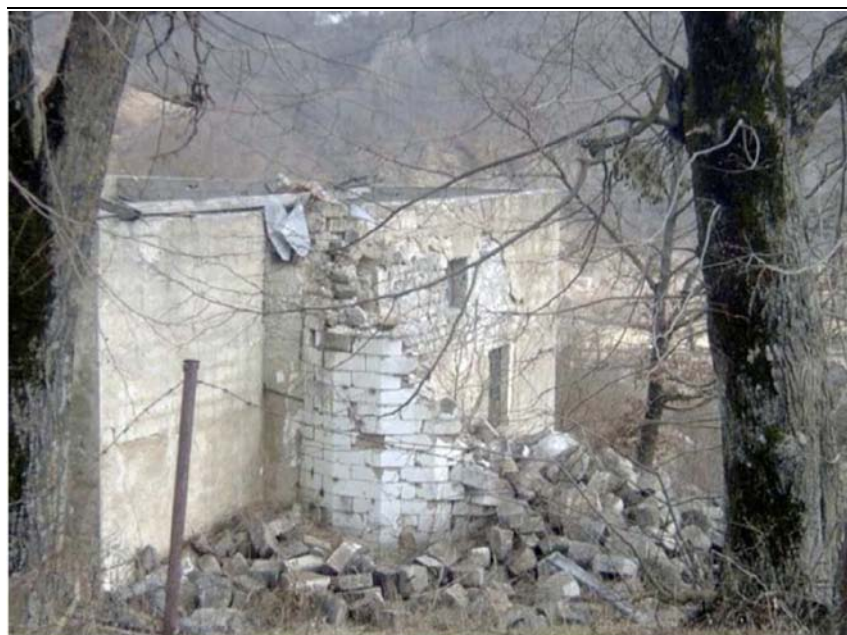
**6.1. Džamija u Ulogu – fotografija 4**

Pogled na ruševine džamije iz pravca zapad-sjeverozapad: baza minareta okružena šutom, istorijski dio džamije s glavnom dvoranom za molitvu na desnoj strani, ulazni trijem na lijevoj strani.

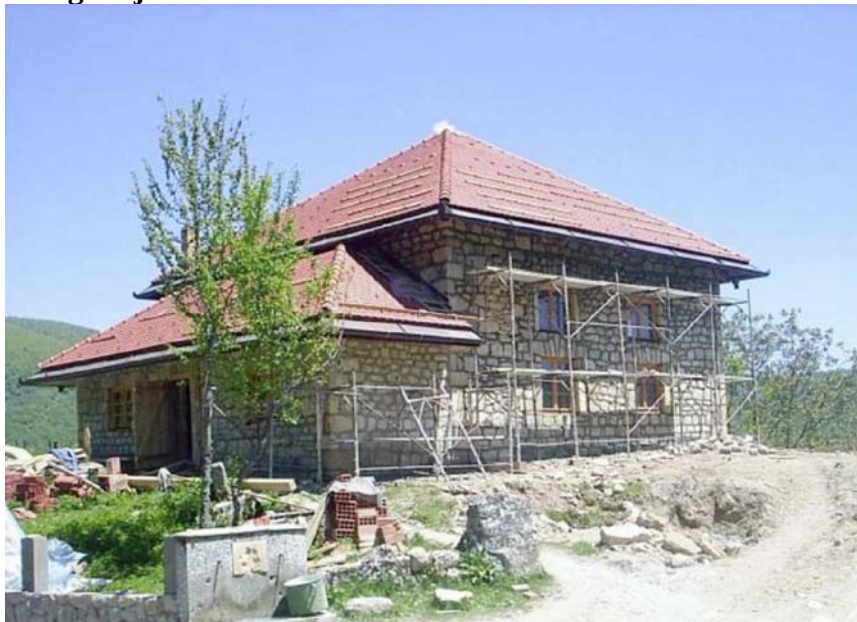
#### **6.2. Džamija u Hotovlju – fotografija 1**

**Opis oštećenja:** Prema informacijama iz Medžlisa Islamske zajednice Konjic i drugih izvora, džamija u Hotovlju navodno je oštećena i izgorjela je u granatiranju.

Džamija u Hotovlju, pogled sa zapada, u vrijeme poslijeratne obnove. Minaret još nije obnovljen. Desno od ulaza vidi se kružna kamena baza srušenog prijeratnog minareta, zarasla u vegetaciju.

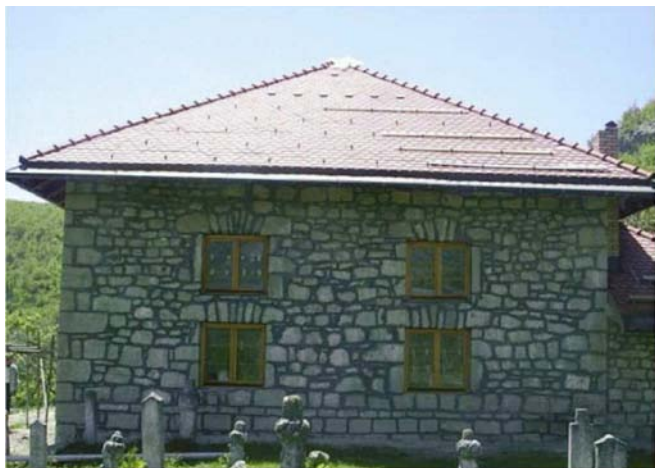
### **6.2. Džamija u Hotovlju – fotografija 2**

Nedavno obnovljena džamija u Hotovlju, s novim krovom i novouređenim zidom, još uvijek bez minareta: pogled sa sjeveroistoka, u pravcu starog džamijskog groblja.

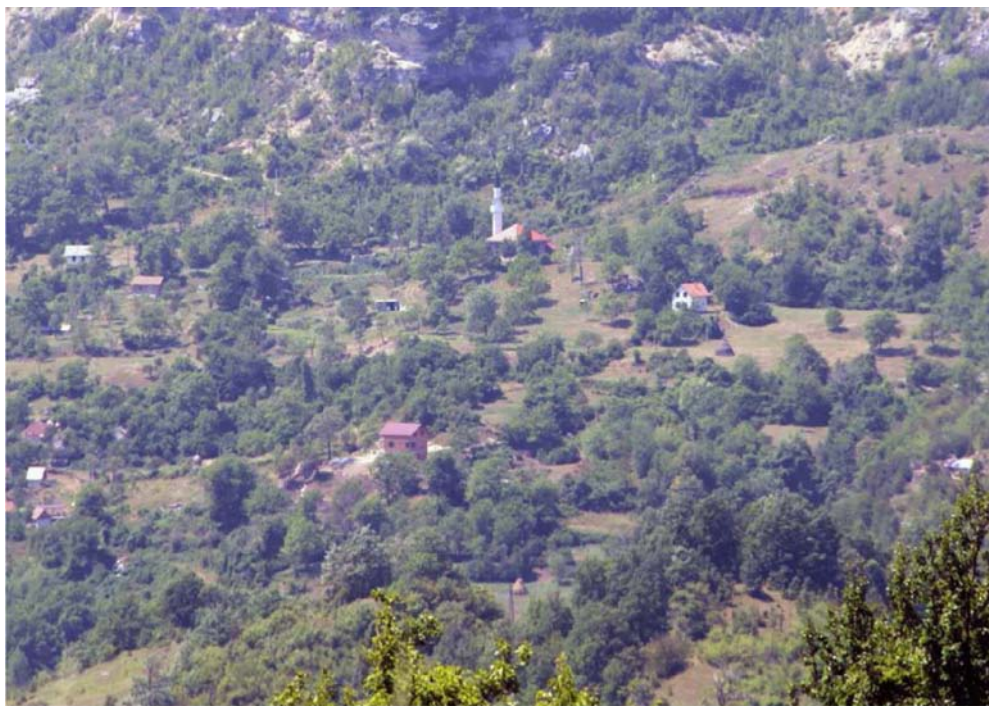
### **6.2. Džamija u Hotovlju – fotografija 3**

Obnovljena džamija u Hotovlju sa završenim novim minaretom. Pogled s druge strane doline i s druge strane granice između entiteta, iz susjednog sela Kutine.

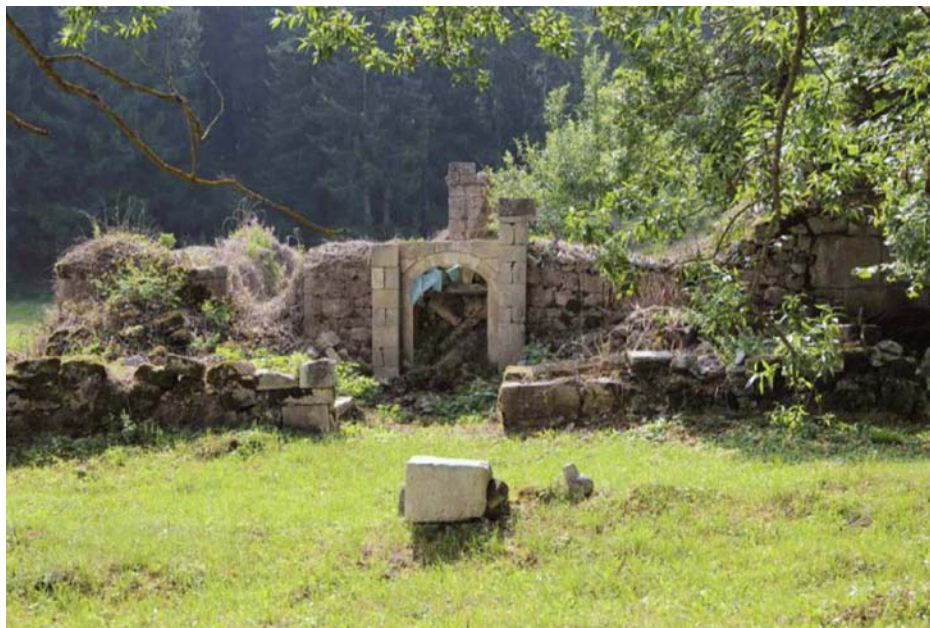
**6.3. Džamija u Jelašci – fotografija 2**

**Opis oštećenja:** Džamija u Jelašci, koja ima istorijski značaj, teško je oštećena, krov i minaret džamije su srušeni, samo dijelovi spoljnih kamenih zidova džamije stoje do visine od dva do tri metra s prednje strane džamije, a na bočnim stranama manje. U sjeverozapadnom uglu, desno od ulaza, ostala je očuvana samo kamena baza srušenog minareta, do visine od 4 do 5 metara. Unutrašnjost ruševine objekta puna je šute i u njoj raste drveće i druga vegetacija. Čini se da je muslimansko groblje kraj srušene džamije netaknuto i da se još uvijek koristi.

Ruševine džamije u Jelašci: krupni plane fasade s ulazom, pogled iz pravca sjeverozapada.

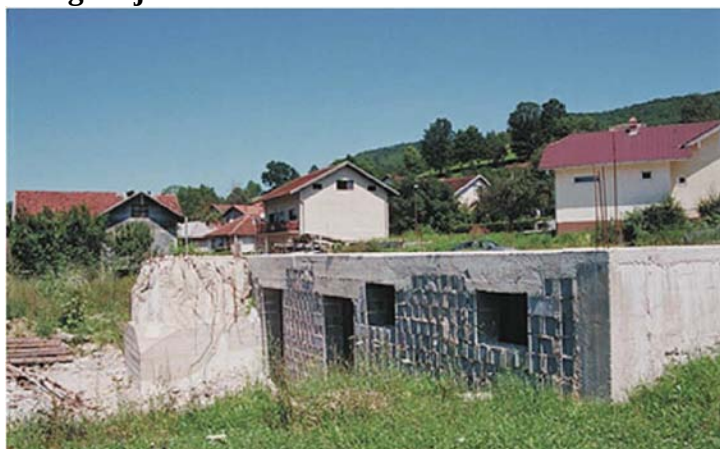
**7.1. Gradska džamija u Ključu – fotografija 1**

**Opis oštećenja:** Na lokalitetu su ostali samo goli temelji Nove gradske džamije i veliki, vremenom načet ostatak srušenog minareta. Na fotografijama snimljenim odmah nakon rata vide se tragovi oštećenja od eksplozije (pukotine u bazi minareta), kao i šut, koji je u međuvremenu raščišćen.

Ruševine nove Gradske džamije: pogled prema sjeveru: ostatak baze srušenog minareta na lijevoj strani.

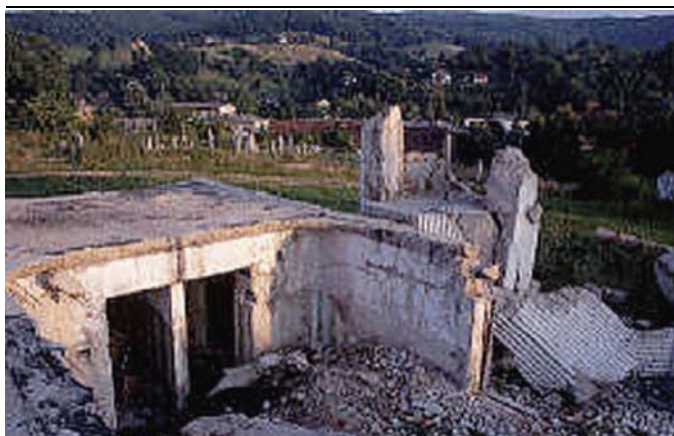
**7.1. Gradska džamija u Ključu – fotografija 2**

Ruševine nove Gradske džamije, pogled prema jugu: ostatak baze srušenog minareta na desnoj strani. Mjesto gdje se nalazila stara Gradska džamija (Atik-džamija) je u pozadini na lijevo.

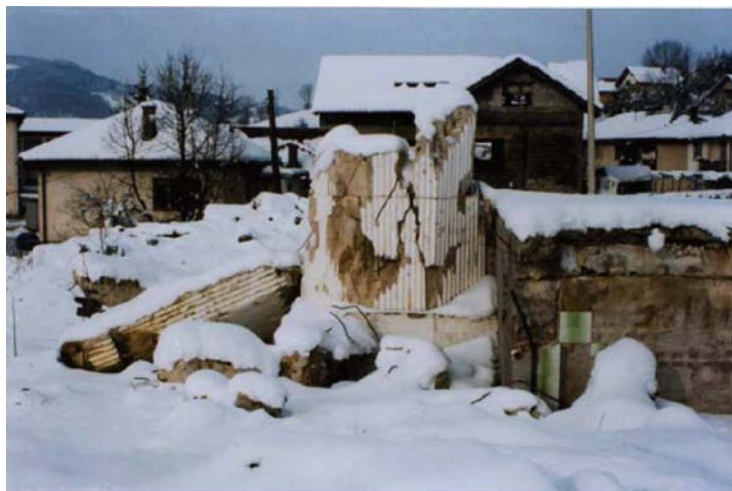
**7.1. Gradska džamija u Ključu – fotografija 3**

Ruševine nove Gradske džamije poslije rata: ostatak srušenog minareta s tragovima oštećenja od eksplozije u sredini.

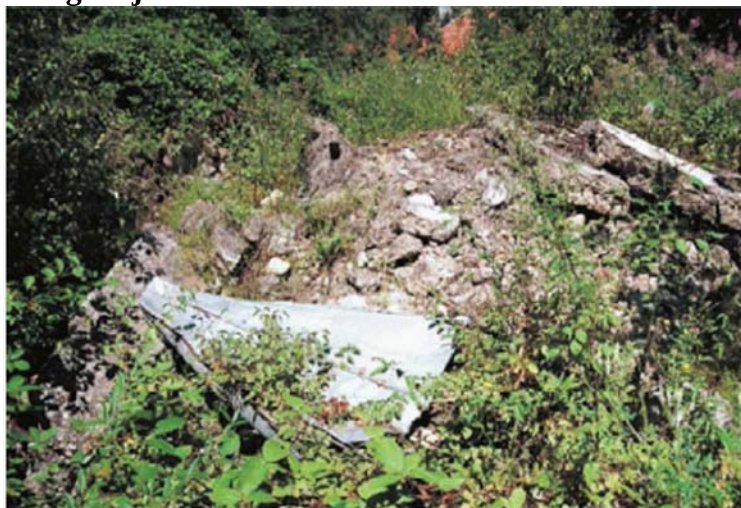
**7.2. Džamija u Biljanima - Džaferagićima – fotografija 1**

**Opis oštećenja:** Džaferagića džamija u Biljanima potpuno je srušena, od zgrade je jedino ostala velika hrpa šute. U vrijeme autorovog obilaska lokacije još uvijek su se vidjeli dijelovi nosivih zidova džamije, očuvani do visine od otprilike 0.5 metra.

Metalni krov minareta srušene džamije u Biljanima leži na gomili šuta.

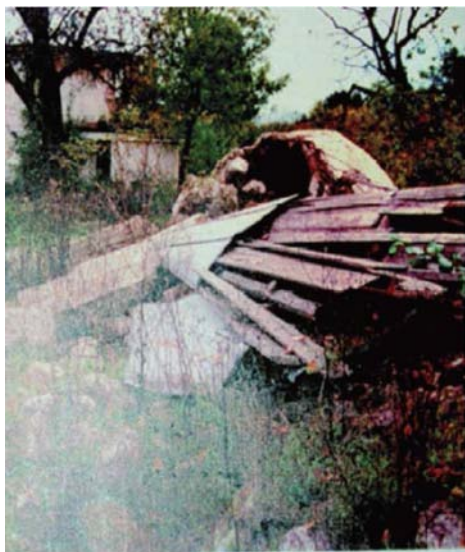
**7.2. Džamija u Biljanima - Džaferagićima – fotografija 3**

Ruševine džamije u Biljanima poslije rata: drveni minaret na vrhu šute.

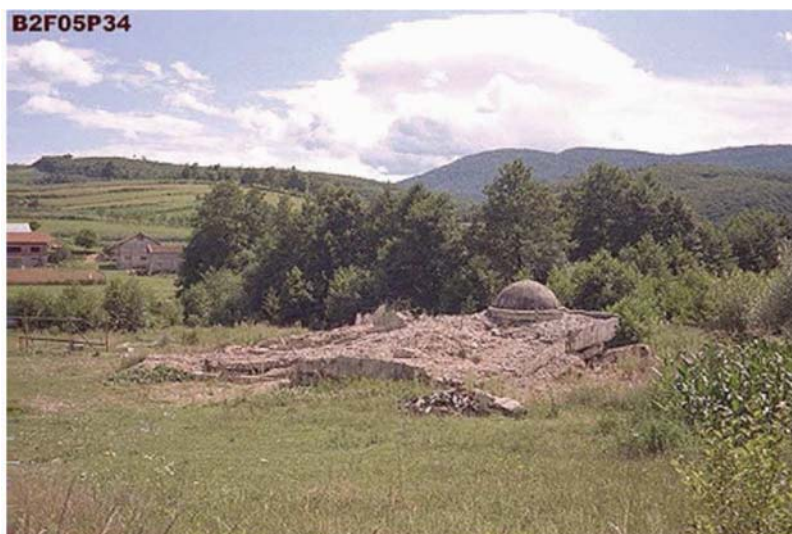
**7.3. Džamija u Pudín Hanu-Velagićima – fotografija 3**

Ruševine džamije poslije rata, ostala je samo jedna mala kupola na vrhu šute. Ostaci srušene imamove kuće u pozadini, iza džamije.

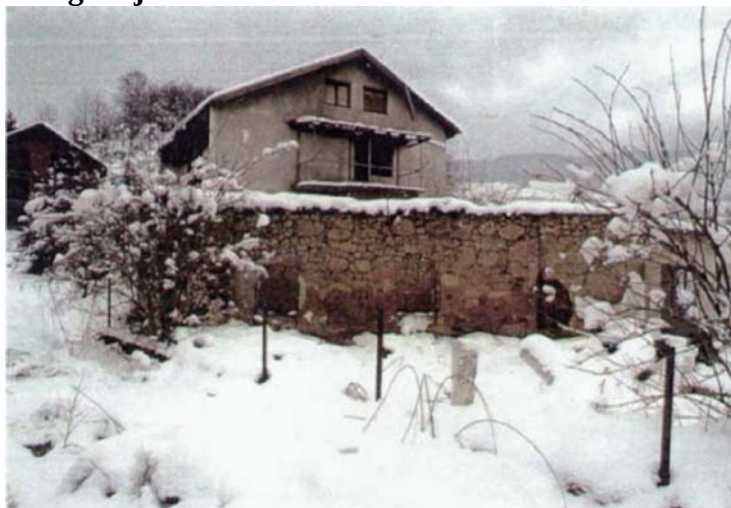
**7.4. Džamija u Donjem Budelju– fotografija 1**

Ostaci džamije u Donjem Budelju po završetku rata.

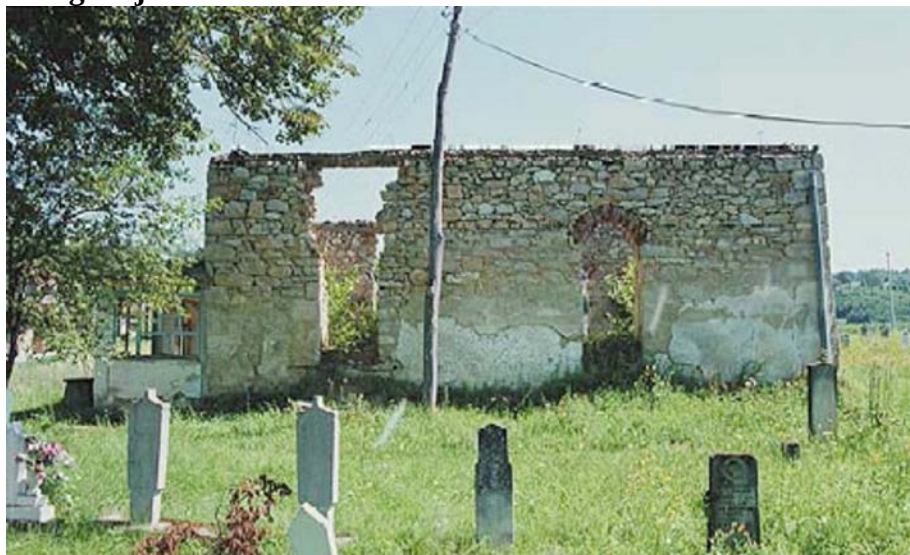
**7.5. Džamija u Humićima – fotografija 1**

Spaljena džamija, velika rupa na spoljnom zidu nastala od eksplozije; pogled s jugozapada, ulazni trijem na lijevoj strani.

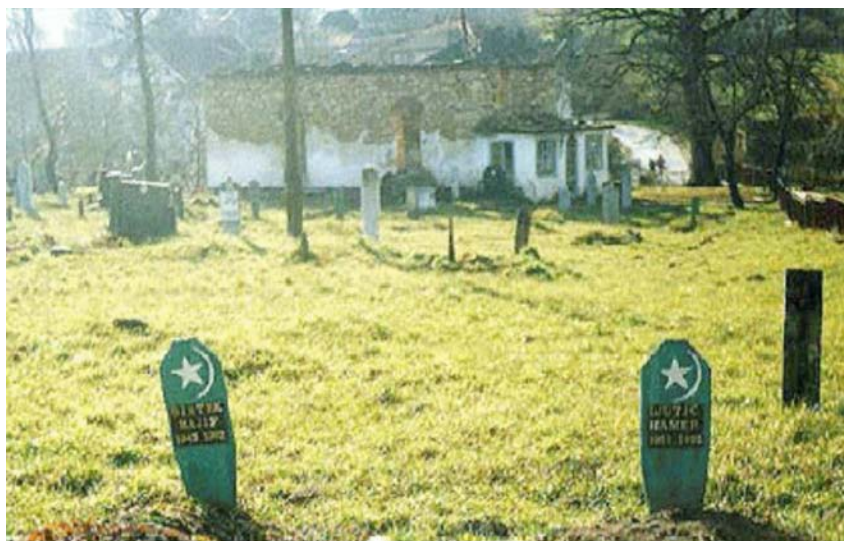
**7.5. Džamija u Humićima – fotografija 2**

Spaljena džamija u Humićima; pogled sa sjeveroistoka, ulazni trijem na desnoj strani.

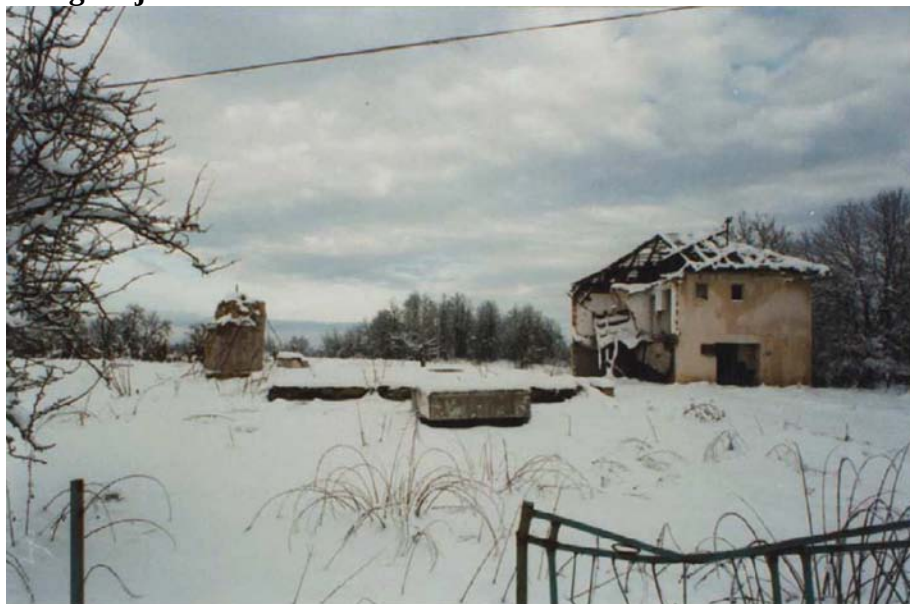
**7.6. Džamija u Krasuljama – fotografija 1**

Temelji srušene džamije u Krasuljama na kraju rata: na lijevoj strani vidi se ostatak minareta, a razorena imamova kuća na desnoj.

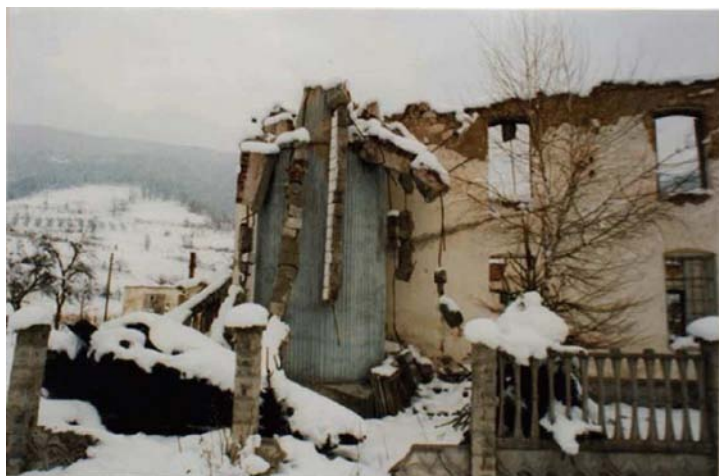
**7.7. Džamija u Sanici – fotografija 2**

Pogled sa zapada-jugozapada na džamiji u Sanici po završetku rata; obratiti pažnju na armaturu betonskog minareta, koju je eksplozija izbila prema van. Spaljena džamija je na desnoj strani.

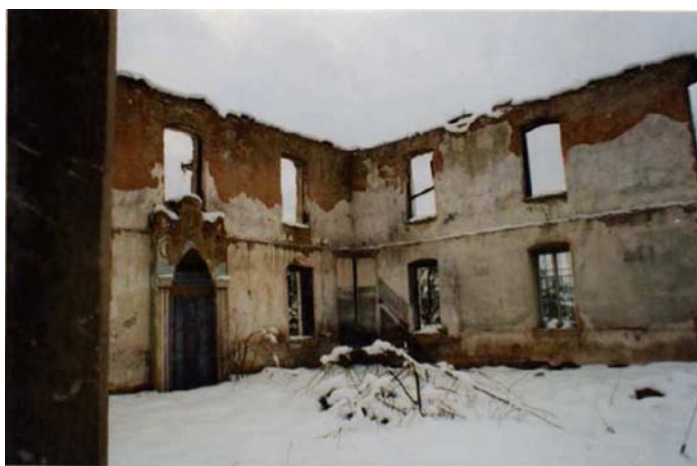
**7.7. Džamija u Sanici – fotografija 3**

Unutrašnjost džamije u Sanici na kraju rata, pogled prema jugu.

Na lijevoj strani vidi se mihrab džamije.

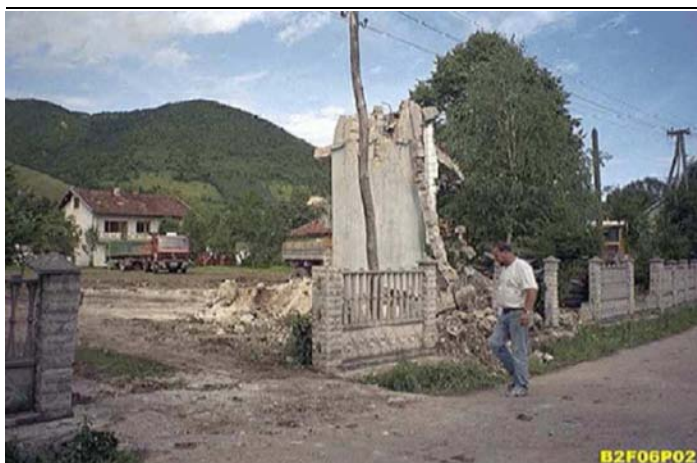
**7.7. Džamija u Sanici – fotografija 4**

Mjesto na kojem se nalazila džamija u Sanici; ostatak minareta je u prvom planu, a u pozadini tek raščišćena lokacija na kojoj se nalazila srušena džamija.

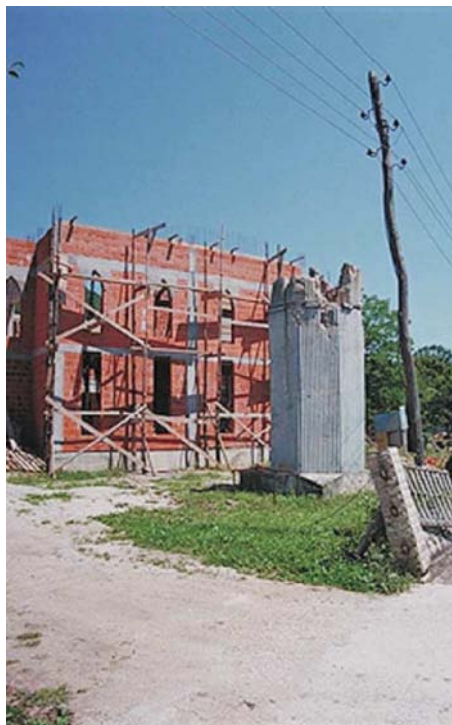
**7.7. Džamija u Sanici – fotografija 5**

Džamija u Sanici je u vrijeme kada je autor bio u obilasku lokacije u julu 2002. bila od temelja obnavljana. Još uvijek se pored obnovljene džamije vidjeti vremenom oštećeni ostatak razorenog minareta, visok četiri metra.

Pogled na džamiju u Sanici u vrijeme autorove posjete. Ostatak srušenog minareta, oštećenog od vremena, u provom je planu na desnoj strani, a u pozadini je džamija koja se obnavlja.

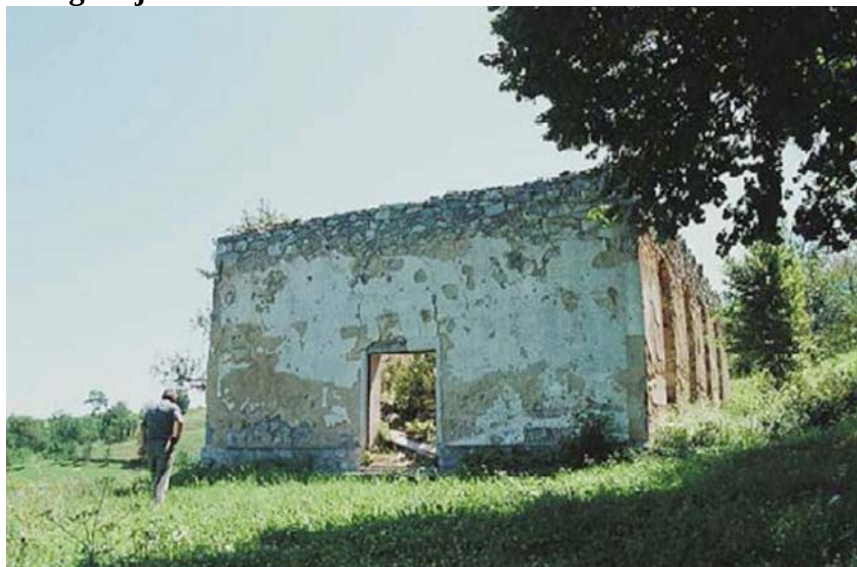
**7.8. Džamija u Tićevićima– fotografija 1**

Pogled sa zapada-sjeverozapada na ulaznu fasadu spaljene džamije. Ožbukana površina prednjeg zida (koji je bio unutrašnji zid preko puta trijema) upućuje na veličinu ulaznog trijema koji je izgorio.

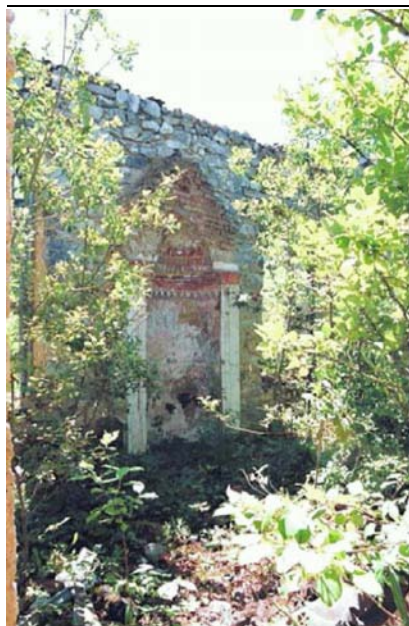
**7.8. Džamija u Tićevićima – fotografija 2**

Unutrašnjost spaljene džamije u Tićevićima, pogled prema jugoistočnom zidu i mihrabu.

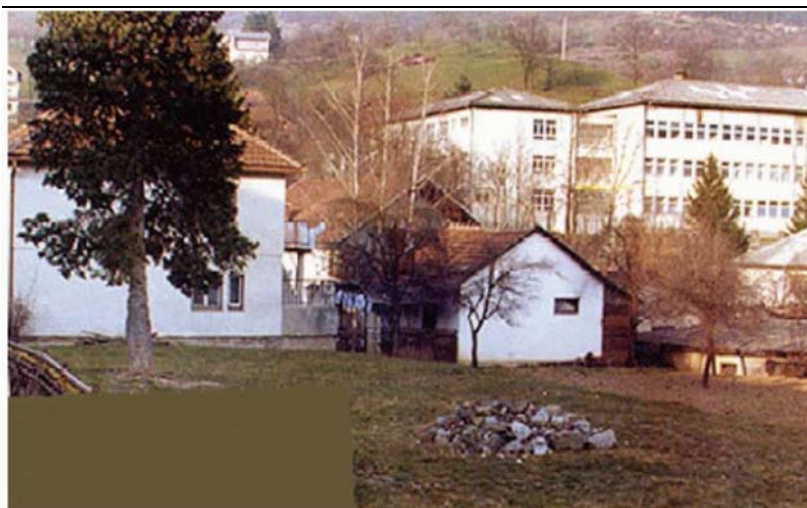
**7.9. Gradska katolička crkva u Ključu – fotografija 2**

Mala gomila šute označava mjesto gdje se nalazila srušena katolička župna crkva.

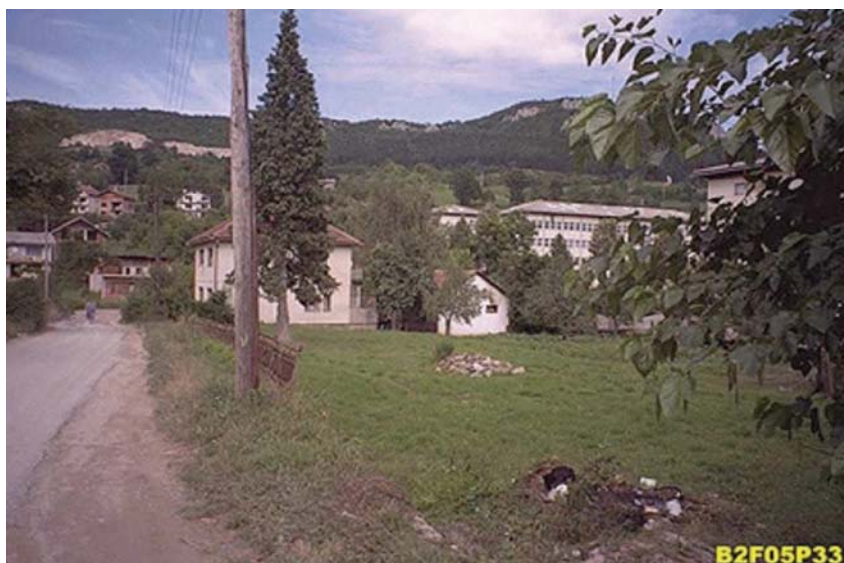
**7.9. Gradska katolička crkva u Ključu – fotografija 3**

Fotografija (1998.): Savjet Evrope – Odjeljenje za kulturnu baštinu.  
Prazno mjesto na kojem se nalazila srušena rimokatolička župna crkva u Ključu.  
(Primjedba: Ovo je pogled s druge strane puta, za razliku od Fotografije 1.)

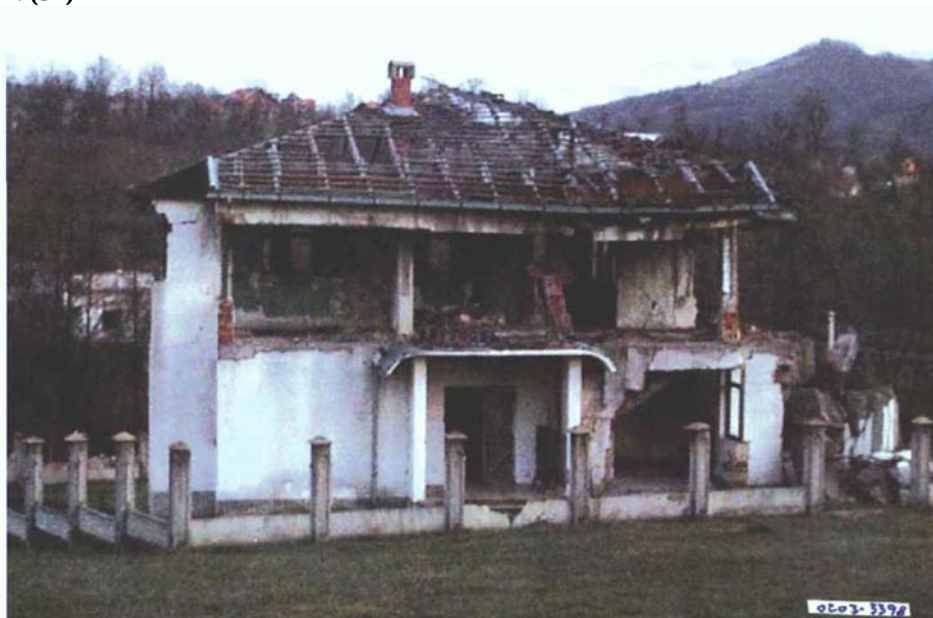
**8.1. Džamija u Hanifićima – fotografija 1**

Pogled na ulaz (sjeverozapadna fasada) džamije u Hanifićima, baza minareta s desne strane.

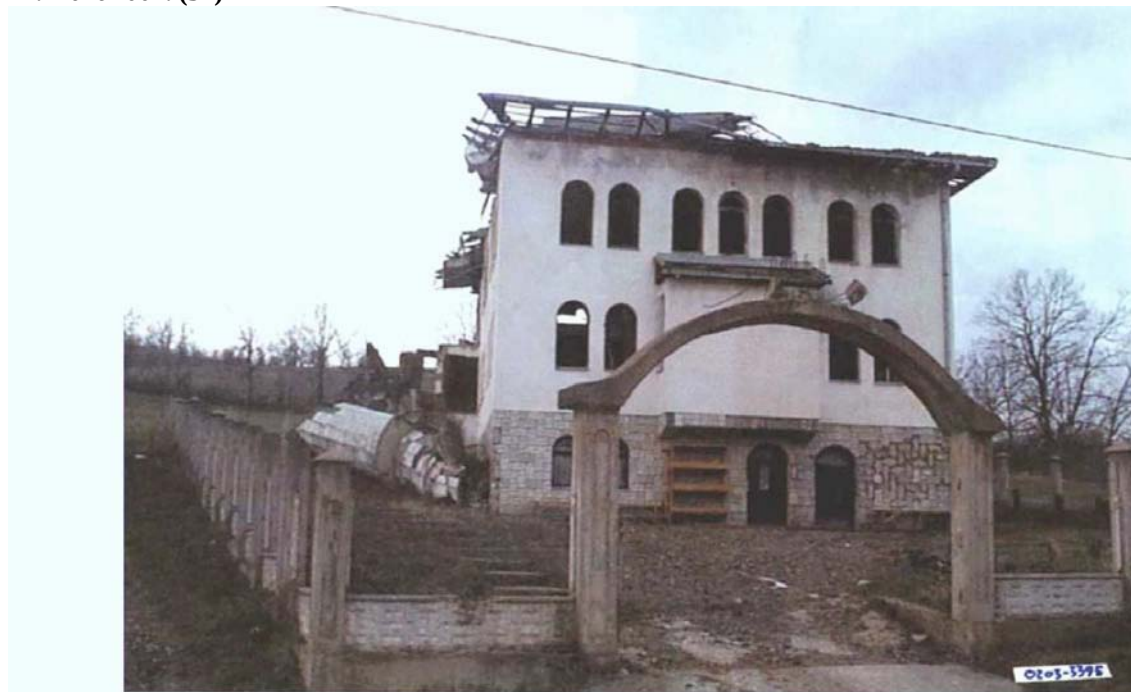
#### 8.1 Džamija u Hanifićima – fotografija 3

Pogled na zid mihraba džamije (jugoistočna fasada), trup srušenog minareta s lijeve strane.

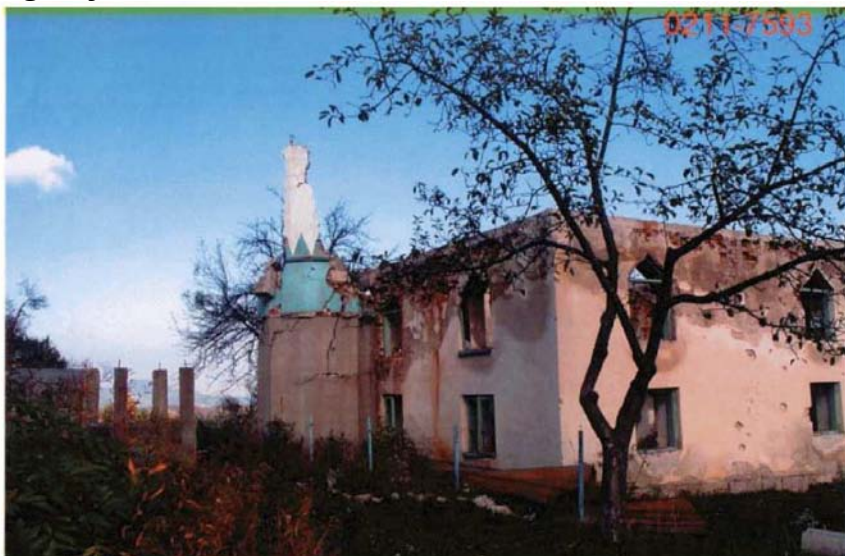
**8.10. Džamija u Hadrovcima – fotografija 1**

Džamija u Hadrovcima, pogled iz pravca juga: baza prelomljenog minareta se vidi s lijeve strane, a (jugoistočni) zid mihraba džamije s desne strane.
