**Opština:** 1. Bijeljina

### 1.1 Džamija u Atmačićima

Hatma džamija

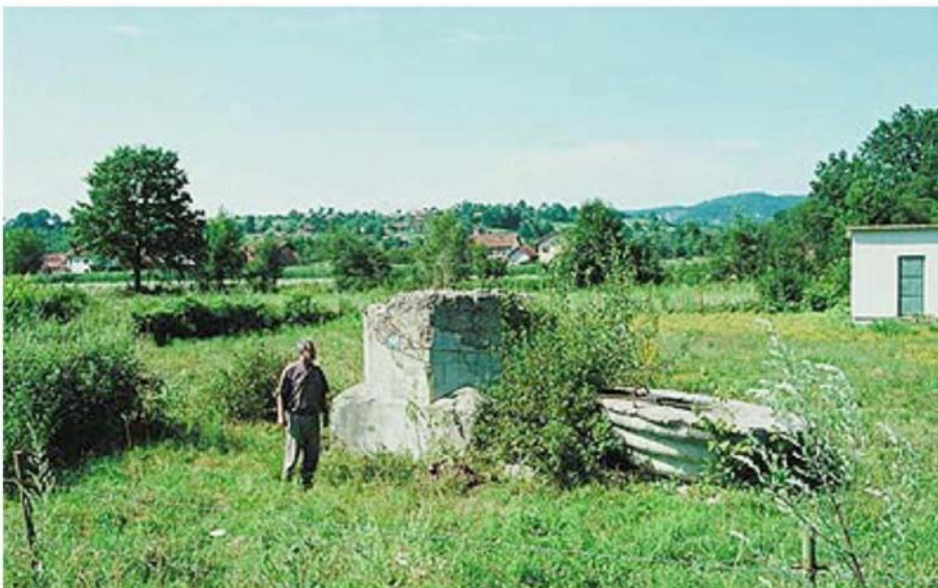
**8.2. Džamija u Vrbanjcima – fotografija 1**

Lokacija džamije u Vrbanjcima: ostatak baze minareta i mujezinovog balkona (šerefe) na desnoj strani.

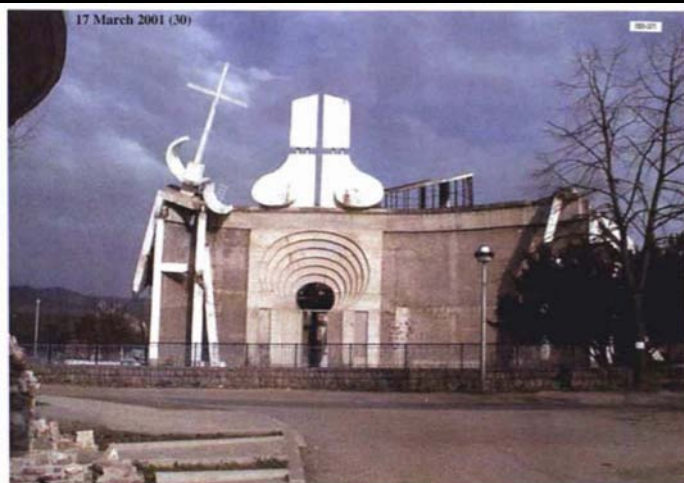
**8.3. Katolička crkva u Kotor Varoši – fotografija 2**

Pogled crkve spolja, s ostacima razorenih crkvenih zvonika.

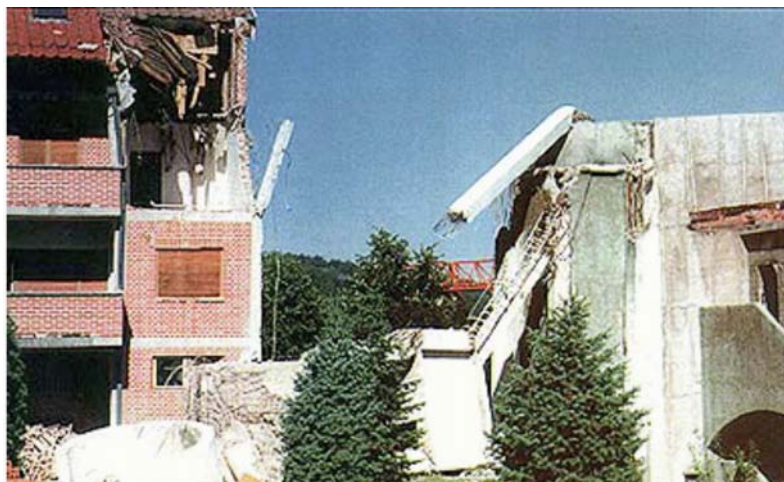
### **8.3. Katolička crkva u Kotor Varoši – fotografija 3**

Srušeni crkveni zvonik koji je pao na susjednu zgradu župnog dvora.

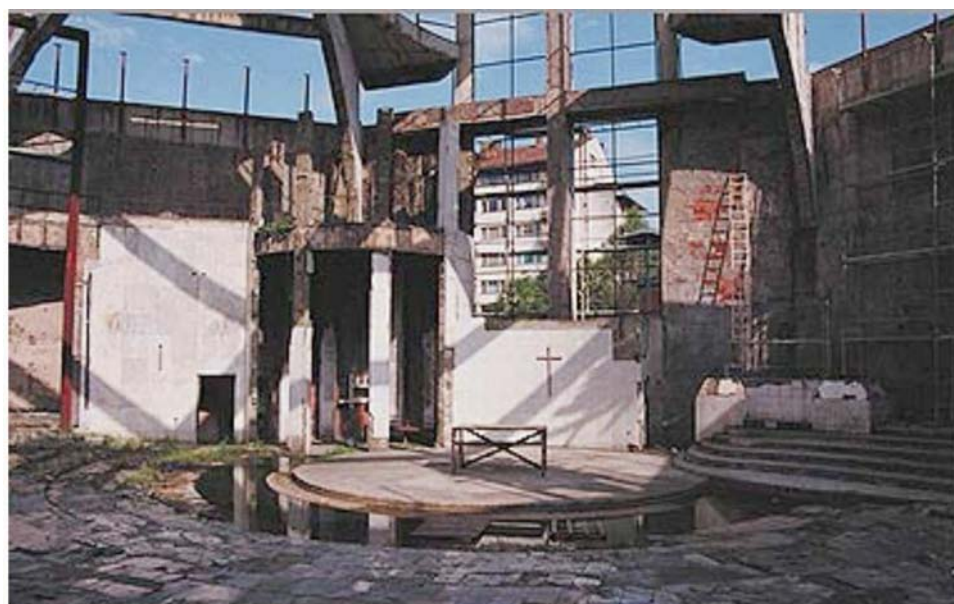
### **8.3. Katolička crkva u Kotor Varoši – fotografija 4**

Spaljena unutrašnjost župne katoličke crkve, bez krova, pogled prema oltaru.

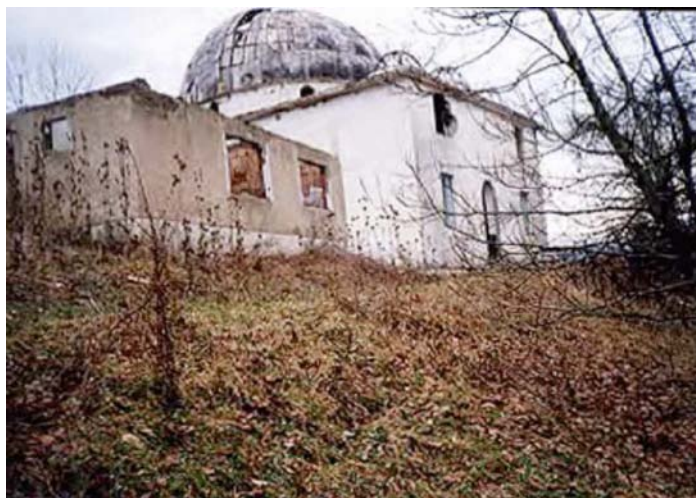
**8.4. Džamija u Hrvaćanima – fotografija 1**

Džamija u Hrvaćanima na kraju rata, pogled sa sjevera, ulaz s desne strane.

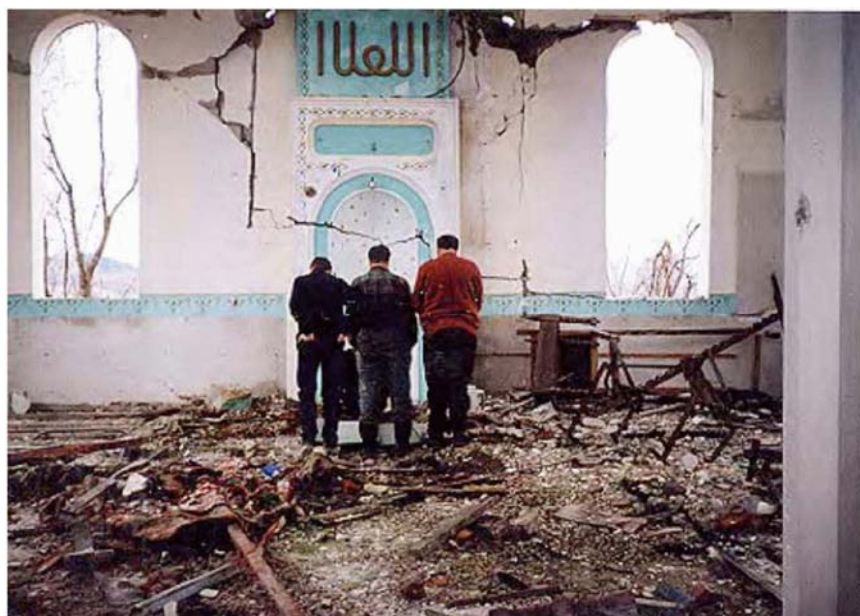
#### 8.4. Džamija u Hrvaćanima – fotografija 4

Unutrašnjost džamije u Hrvaćanima na kraju rata. Obratiti pažnju na tragove oštećenja od vatre u unutrašnjosti džamije i velika oštećenja uzrokovana eksplozijom, na zidu mihraba.

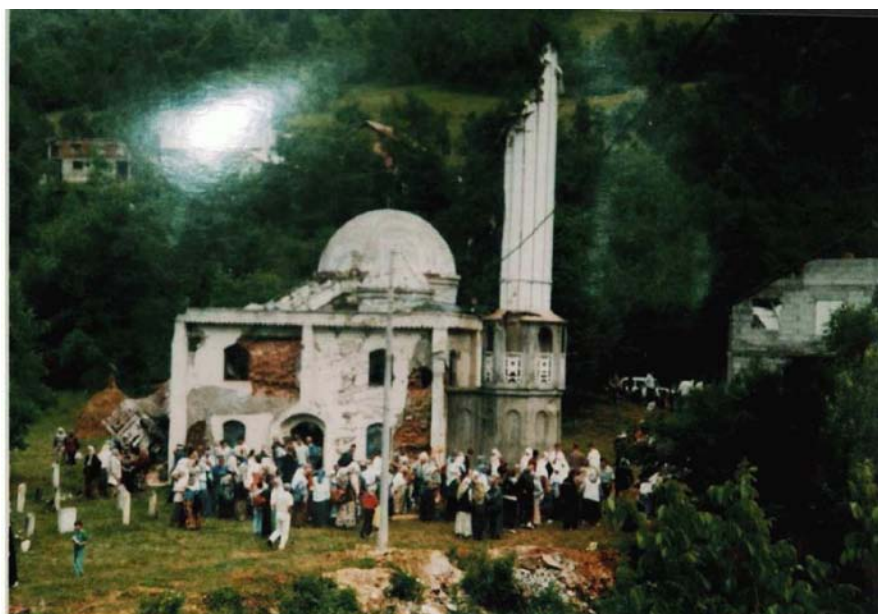
**8.5. Stara džamija u Večićima – fotografija 1**

**Opis oštećenja:** Minaretu je odlomljen gornji dio koji je pao na džamiju oštetivši zgradu. Na fotografiji koja je snimljena nakon završetka rata, trup minareta se vidi iznad džamije uz stražnju (sjeveroistočnu) stranu zgrade. Donja polovina trupa minareta i dalje stoji, ali sa više rupa od udara projektila. Sjeverozapadni i sjeveroistočni spoljni zid džamije je oštećen sa više pogodaka projektila. Više rupa od pogodaka projektila vidljivo je i na glavnoj kupoli džamije. Dvije od tri manje kupole nad ulazom, na svodu trijema džamije smrskane su i srušile su se prilikom pada minareta.

Fotografija (1996): Centar za islamsku arhitekturu, Islamska zajednica Bosne i Hercegovine. Stara džamija u Večićima nakon rata. Odlomljeni dio minareta se vidi na zemlji s lijeve strane džamije iznad ulaznog trijema.

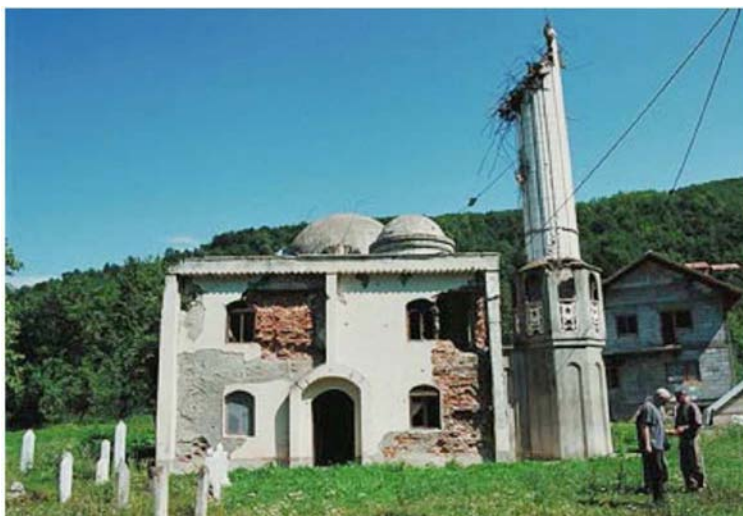
**8.5. Stara džamija u Večićima – fotografija 2**

Oštećena sjeverozapadna fasada, krnji minaret: obratiti pažnju na odsustvo malih kupola na lijevoj strani.

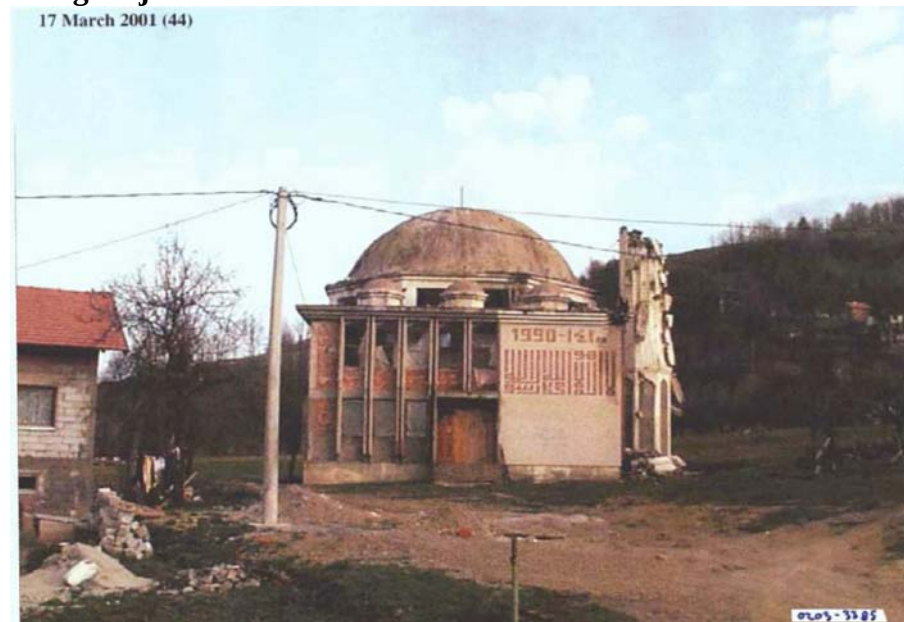
**8.6. Nova džamija u Večićima – fotografija 1**

**Opis oštećenja:** Minaret nove džamije je srušen i nedostaje mu gornji dio. Komadi betona vise sa šipki armaturnog željeza koje strše iz ostatka minareta, savijene prema spolja, što ukazuje na to da je minaret razoren eksplozijom. Glavna kupola je teško oštećena brojnim pogocima projektila. Unutrašnjost džamije je potpuno uništena. Monumentalni islamski vjerski zapis na ulazu u džamiju oštećen je rupama od metaka.

Pogled na ulaznu fasadu Nove džamije, krnji minaret na desnoj strani, obnovljena imanova kuća na lijevoj strani.

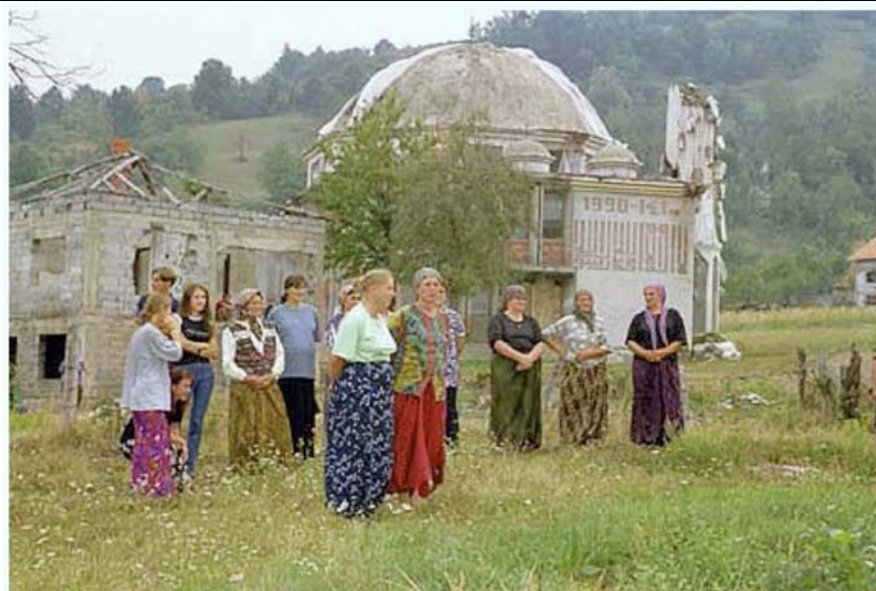
**8.6. Nova džamija u Večićima – fotografija 2**

Grupa muslimanskih povratnika ispred Nove džamije u Večićima, minaret desno, izgorjela imanova kuća lijevo.

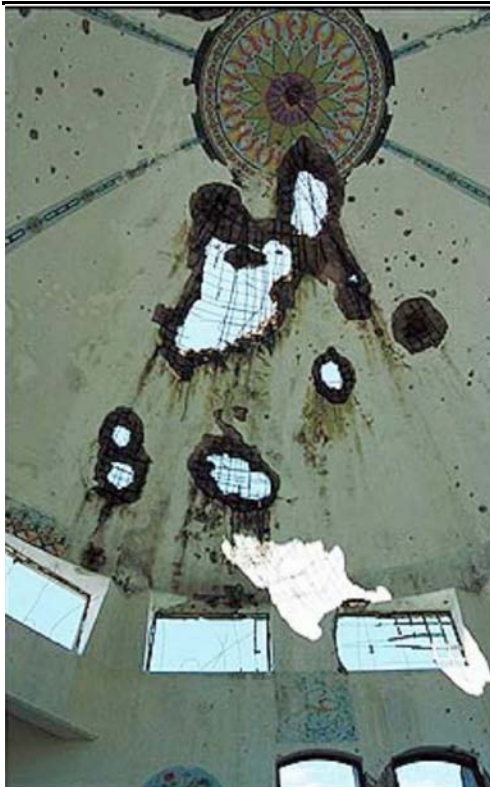
### **8.6. Nova džamija u Večićima – fotografija 3**

Unutrašnjost Nove džamije, vide se oštećenja od projektila na glavnoj kupoli.

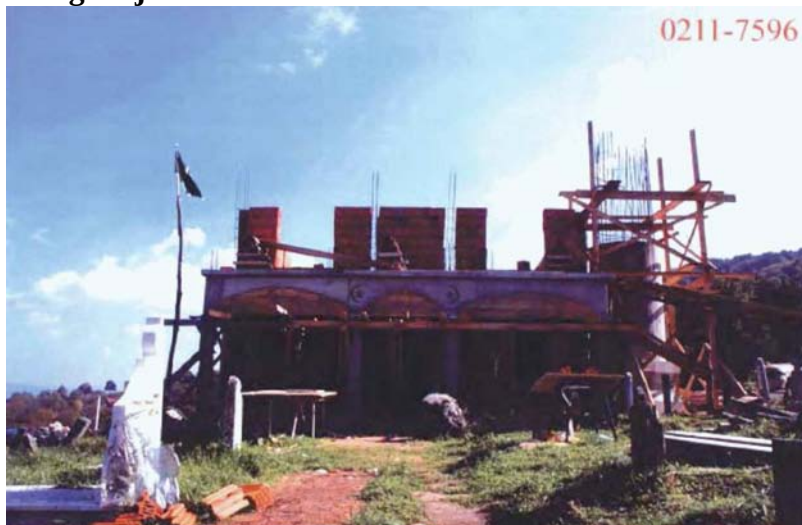
**8.7. Džamija u Vraniću – fotografija 1**

**Opis oštećenja:** Džamija u Vraniću je spaljena i potpuno uništena tokom rata, kako se navodi u informaciji Medžlisa Islamske zajednice u Kotor Varoš. To se poklapa s prijeratnim i poslijeratnim fotografijama džamije koje je pregledao autor. Tokom 2001. godine, preduzeti su radovi na obnovi Vranićke džamije od temelja.

Džamija u Vraniću u vrijeme početka radova na obnovi poslije rata, pogled iz pravca sjeverozapada.

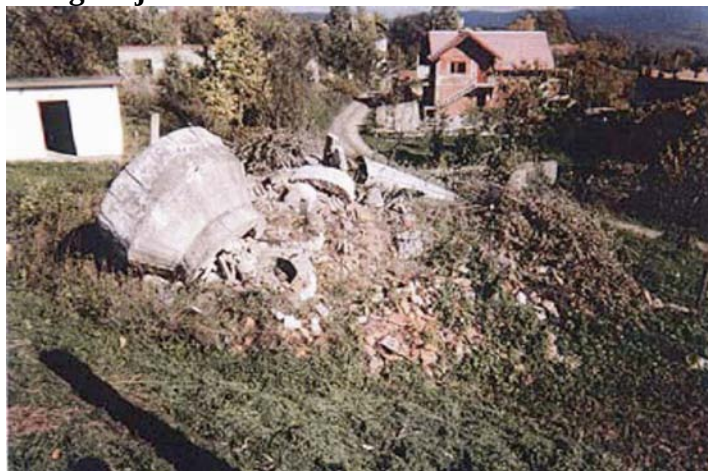
**8.8. Ravljanska džamija – fotografija 2**

**Opis oštećenja:** Na fotografijama snimljenim poslije rata vidi se Ravljanska džamija potpuno srušena eksplozijom i svedena na gomilu šuta. Jedini elementi džamije koji su ostali očuvani i koji se mogu identifikovati su betonski mujezinov balkon (šerefe) i razlomljeni komadi srušenog minareta, koji se vide kako leže na gomili šuta.

Ruševine Ravljanske džamije nakon okončanja rata. Jedini prepoznatljivi elementi koji su ostali očuvani su betonski mujezinov balkon (šerefe), sredina lijevo, i komadi srušenog minareta.

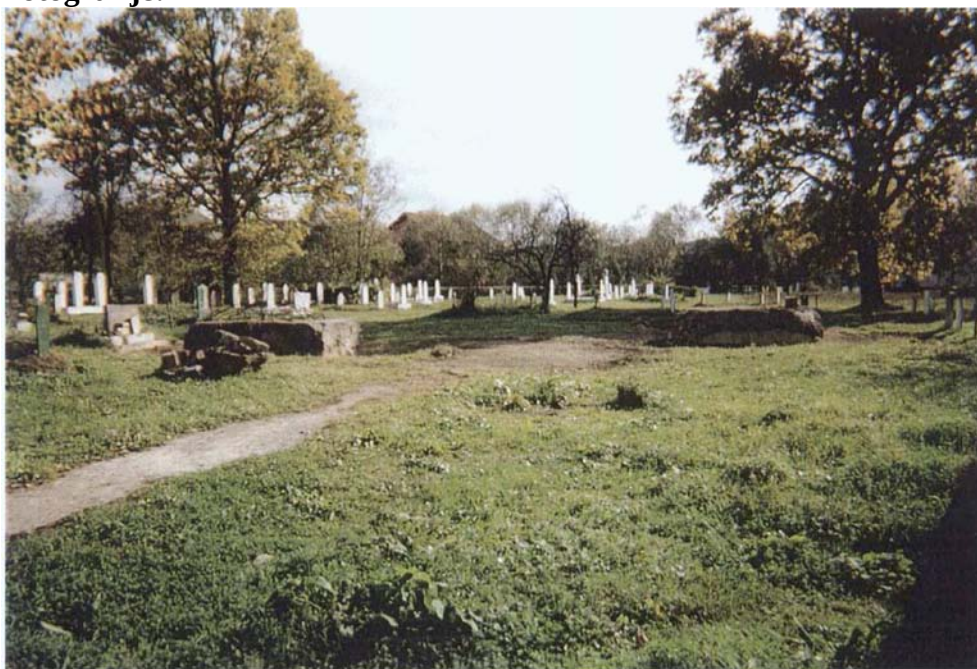
**8.9. Džamija u Donjoj Varoši – fotografija 1**

**Opis oštećenja:** Džamija u Donjoj Varoši je potpuno uništena, građevinski materijal je uklonjen, a lokalitet je raščišćen. Na fotografiji snimljenoj 2000. godine vide se samo temelji sa zemljom sravnjene džamije zarasli u travu i omanja gomila tesanog kamena.

Temelji srušene Donjovaroške džamije.

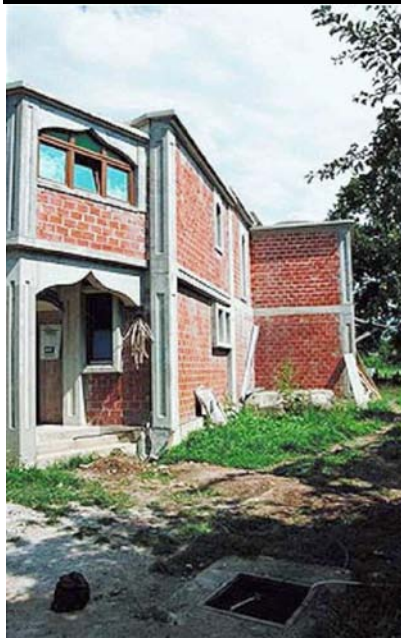
**8.9. Džamija u Donjoj Varoši – fotografija 2**

Džamija u Donjoj Varoši tokom obnove: vidi se baza minareta stare džamije u pozadini desno, pored zida obnovljene džamije.

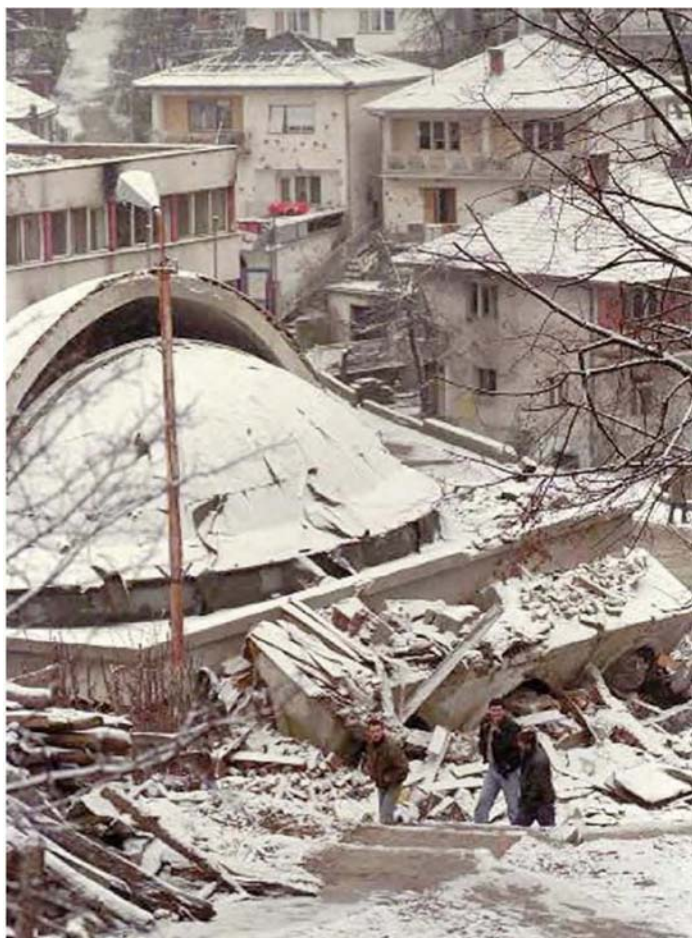
### **S.1. Čaršijska džamija – fotografija 7**

Fotografije snimljene početkom 1996. godine pokazuju stepen razaranja (fotografije 5 i 6 u daljem tekstu). Dvospratni glavni molitveni prostor džamije je gotovo u potpunosti uništen. Betonska ploča krova koja je nosila kupolu nad glavnom dvoranom za molitvu pala je s visine od dva sprata i zaustavila se pod nagibom na ostacima zidova i temelja džamije. Vidi se kako je, pri padu, betonska krovna ploča pod ostrim gurnula prema naprijed ulazni trijem čiji je krov razmrskan popadalom građevinskim materijalom.

Ruševine Čaršijske džamije, pogled sa sjevera. Nema visokog minareta koji je stajao pored ulaza u džamiju. Glavna sala za molitvu je takođe razorena eksplozijom. Betonska ploča krova koja je nosila kupolu je pala i zaustavila se pod nagibom na nosivim zidovima džamije. Krov nad ulaznim trijemom džamije je smrskan uslijed pada krovne ploče i pod oštrim uglom gurnut prema spolja.

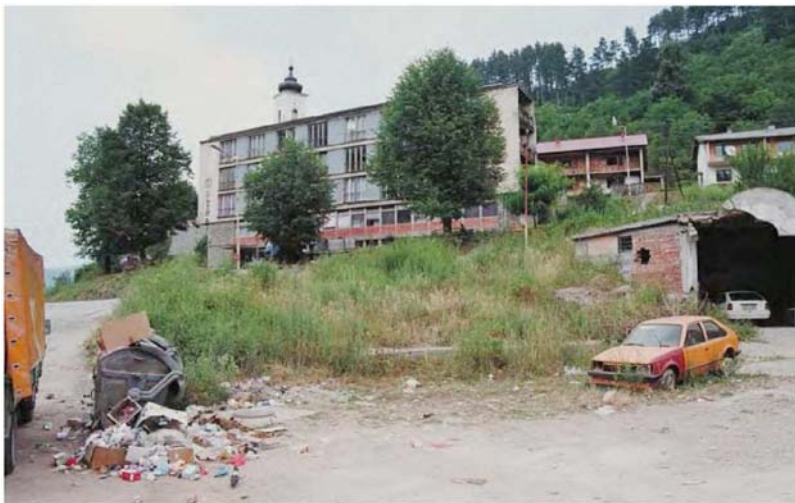
**S.1. Čaršijska džamija – fotografija 9**

**Opis oštećenja:** U vrijeme kada je autor obišao lokalitet (juli 2002.), lokacija Čaršijske džamije bila je prazno zemljište u centru Srebrenice. Ruševine džamije su očigledno srušene sa zemljom, a kompletan građevinski materijal je uklonjen. Lokacija je zarasla u korov i koristila se kao deponija za otpad i kao parkiralište.

Lokacija srušene Čaršijske džamije, pogled s juga. Radi orijentacije, pogledati modernu zgradu iza lokacije (up. s gornjom fotografijom 6). Lokacija džamije se koristi za odlaganje otpada i kao parkiralište.

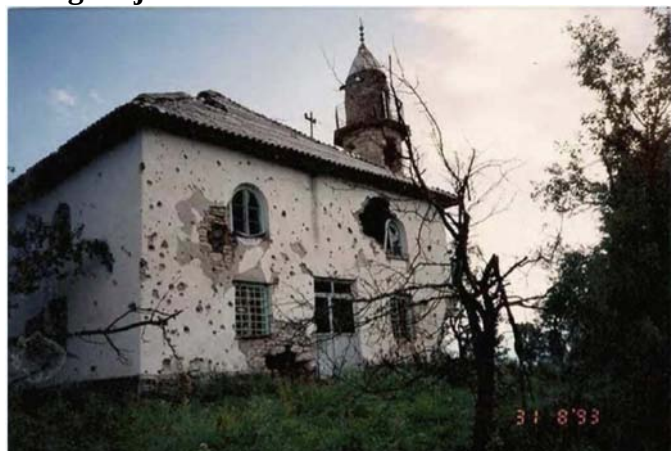
**S.10. Džamija u Sućeskoj – fotografija 1**

**Opis oštećenja:** Na fotografiji snimljenoj tokom rata (31. avgusta. 1993.), vidi se da je džamija u Sućeskoj teško oštećena brojnim pogocima projektila, s rupama na krovu, na trupu drvenog minareta i na fasadi s ulazom i drugim spoljnim zidovima.

Pogled sjeverozapadne fasade džamije u Sućeskoj, na kojoj se vide oštećenja od udara projektila.

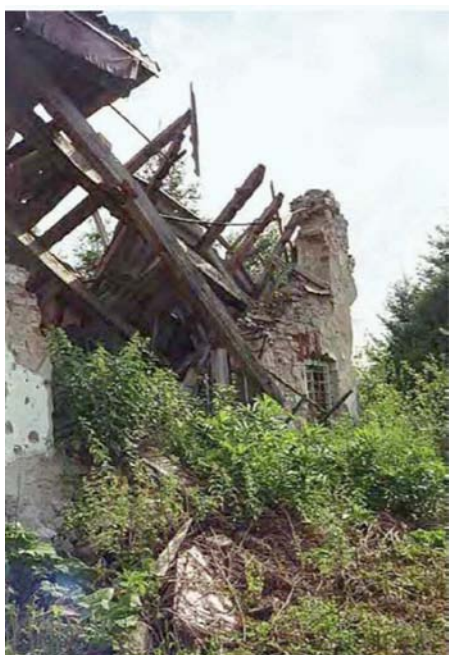
**S.10. Džamija u Sućeskoj – fotografija 2**

Na fotografijama snimljenim nakon rata, džamija u Sućesci je gotovo potpuno uništena. Krov, minaret i tri od četiri spoljna zida su srušeni. Unutrašnjost je otvorena prema nebu, tlo je pokriveno komadima drvene krovne konstrukcije i šutom. Sjeveroistočni spoljni zid džamije je oštećen, ali još stoji, do nivoa krova.

Radi orijentacije, obratiti pažnju na rupe od pogodaka u malteru na lijevoj strani, takođe vidljive na fotografiji iz 1993. godine.

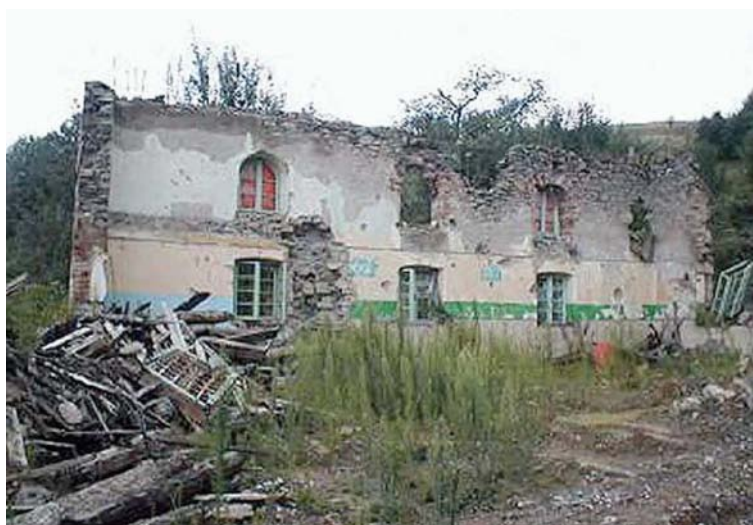
### **S.10. Džamija u Sućeskoj – fotografija 3**

Fotografija (2002.): Centar za islamsku arhitekturu, Islamska zajednica Bosne i Hercegovine. Pogled na unutrašnjost džamije nakon prvog čišćenja; ostaci razorene fasade s ulazom, drvena građa od krova sakupljena na gomilu, lijevo. Sjeveroistočni spoljni zid je oštećen, ali još uvijek stoji.

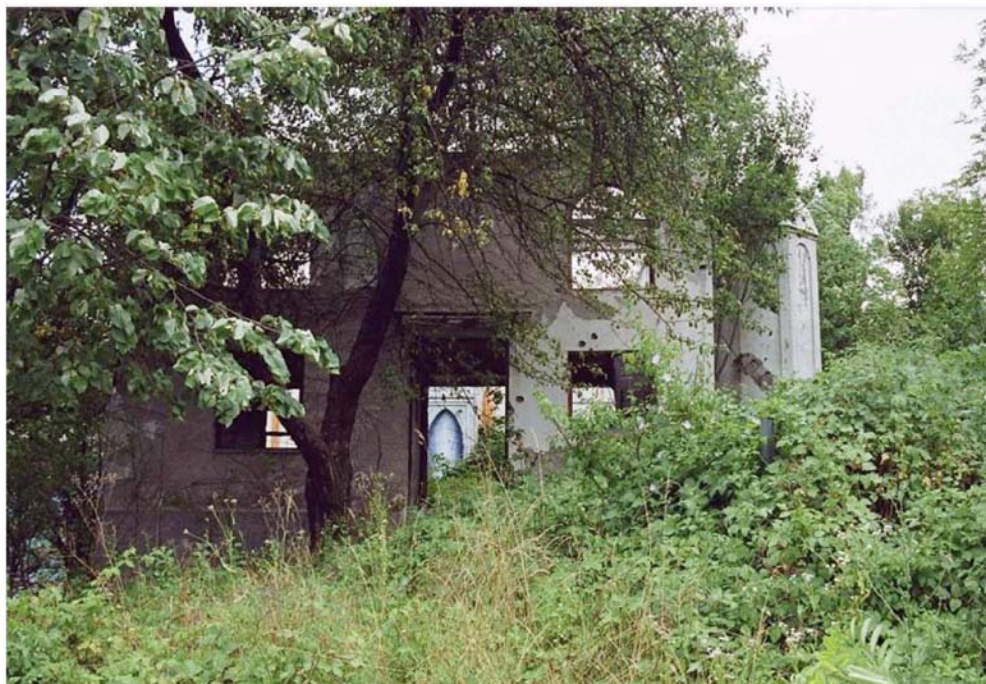
**S.11. Džamija u Liješću – fotografija 1**

**Opis oštećenja:** Džamija u Liješću je ostala bez krova, unutrašnjost je potpuno uništena i otvorena prema nebu. Spoljni zidovi stoje, do nivoa krova. Nagorjela krovna konstrukcija koja se vidi unutar džamije ukazuje na razaranje vatrom. Visoki betonski minaret džamije srušen je nešto iznad temelja eksplozijom. Razmrskani dijelovi trupa oborenog minareta vide se na zemlji pored džamije.

Ulazna fasada džamije u Liješću. Baza minareta na desnoj strani. Kroz prazan okvir u kojem su nekad bila vrata može se vidjeti šareni mihrab džamije.

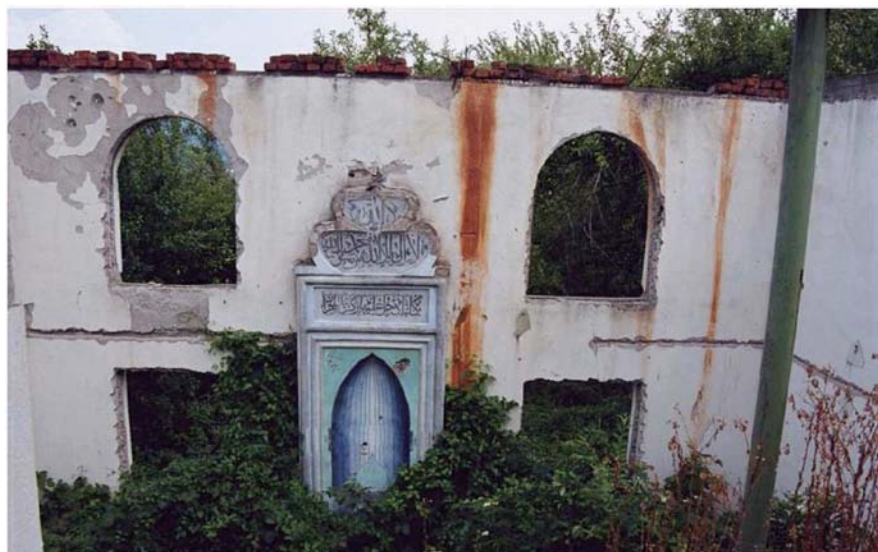
**S.11. Džamija u Liješću – fotografija 2**

Izgorjela unutrašnjost džamije u Liješću, pogled sa ženske galerije prema mihrabu.

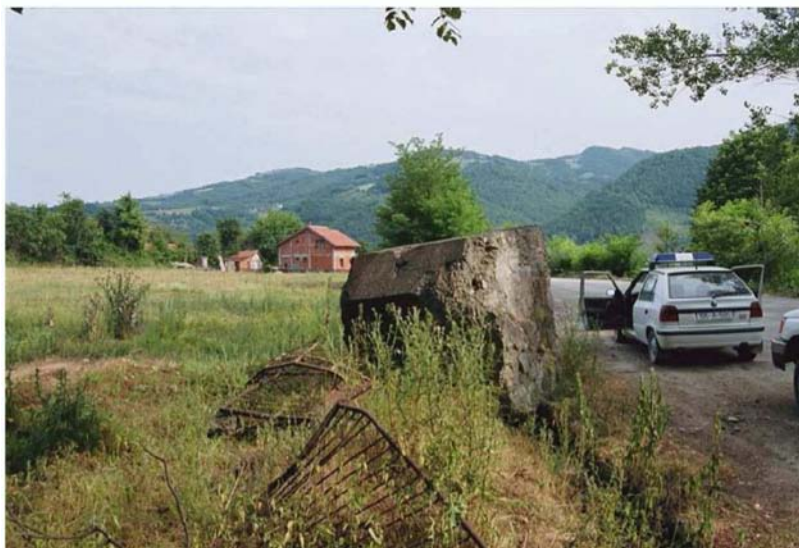
**S.12. Džamija u Dobraku – fotografija 1**

**Opis oštećenja:** Džamija u Dobraku je u potpunosti uništena, ruševine su srušene sa zemljom, građevinski materijal uklonjen, a zemljište zaravnato. Jedini preživjeli element džamije u vrijeme boravka autora na lokaciji bili su velika gromada betona, možda dio baze minareta džamije, i nekoliko zahrđalih gvozdениh ograda. Mjesta na kojima je zemlja prekopana ocrtavaju obrise temelja srušene džamije.

Lokalitet srušene džamije (lijevo) i njeni ostaci (desno): pogled u pravcu juga, prema Drini.

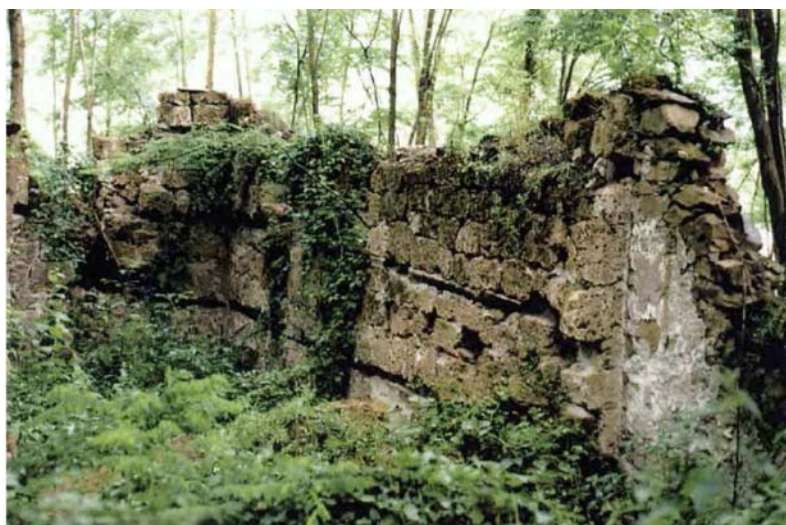
**S.13. Stara džamija u Pećima – fotografija 1**

**Opis oštećenja:** Na fotografijama snimljenim nakon završetka rata, Stara džamija je veoma teško oštećena. Krov džamije i minaret su u potpunosti srušeni, unutrašnjost je potpuno uništena, puna šuta, otvorena prema nebu, u njoj rastu mladice drveća i druga vegetacija. Ostali su stajati samo neki oštećeni dijelovi spoljnih kamenih zidova Stare džamije.

Stara džamija u Pećima, pogled na unutrašnjost i dio oštećenog spoljašnjeg zida.

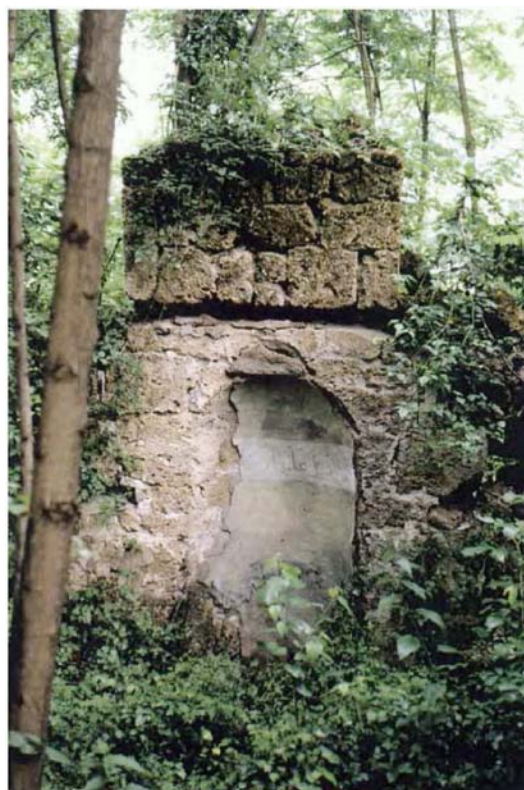
**S.13. Stara džamija u Pećima – fotografija 2**

Ostaci mihraba (molitvene niše) u Staroj džamiji u Pećima

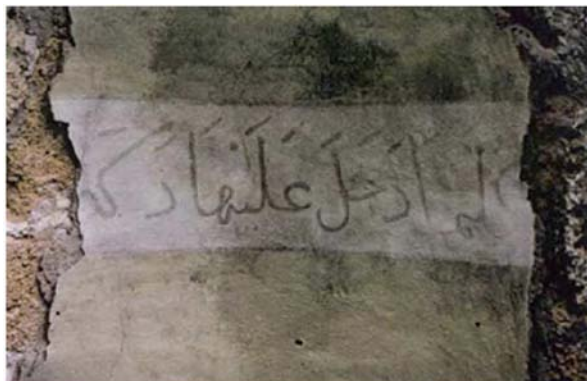
**S.13. Stara džamija u Pećima – fotografija 3**

Oštećeni kuranski zapis (Sura Al Imran 3:37) u mihrabu (molitvenoj niši) Stare džamije u Pećima.

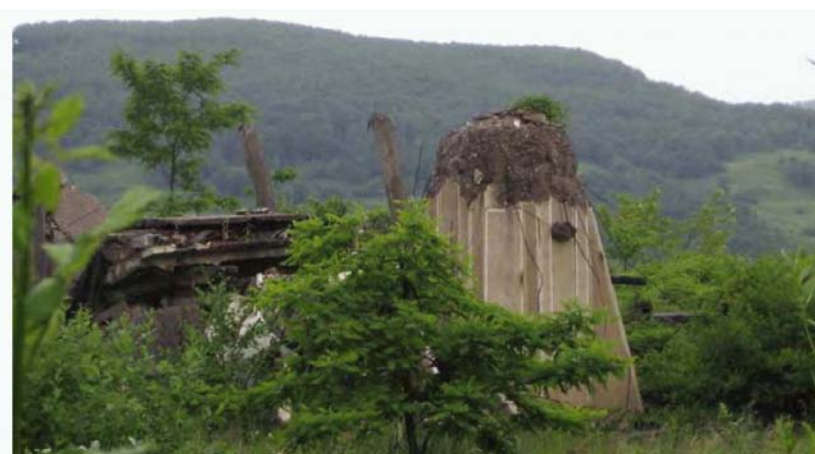
**S. 14. Džamija u Osatu – fotografija 1**

**Opis oštećenja:** Na fotografijama snimljenim nakon rata, džamija u Osatu je gotovo potpuno uništena, svedena na gomilu betona razbijenog eksplozijom. Ostaci palog mujezinovog balkona leže na tlu pored baze minareta, jedinog dijela džamije koji je ostao da stoji.

Ruševine Džamije u Osatu: patrljak minareta s desne strane, bijeli ostaci mujezinovog balkona (šerefe) se vide kako leže na zemlji, iza drveta u sredini.

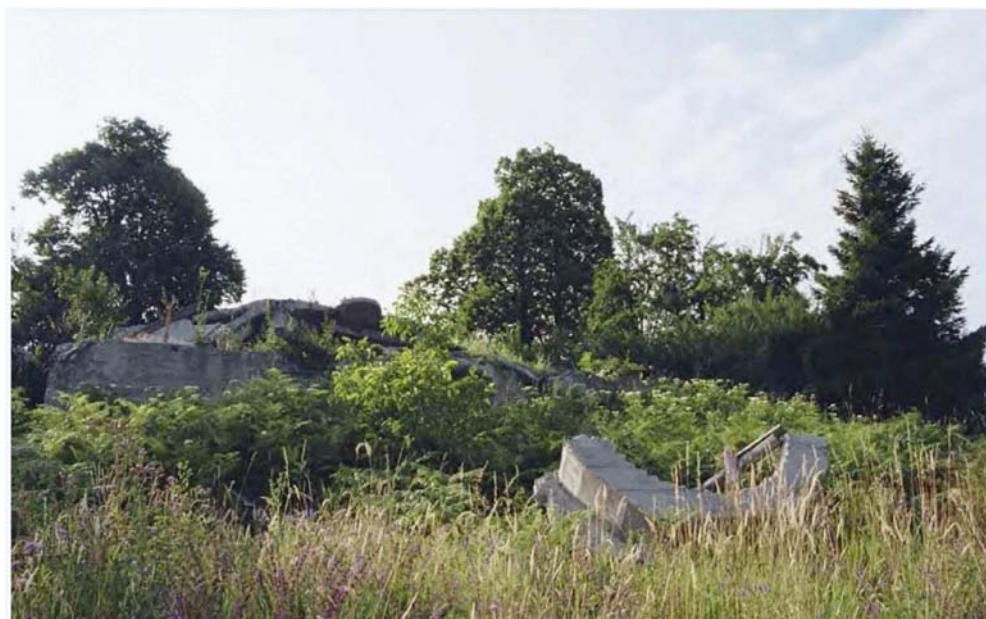
**S. 15. Džamija u Osamačama – fotografija 1**

**Opis oštećenja:** Džamija u Osmačama je potpuno uništena. Prilikom autorovog obilaska, na lokaciji se još vidjela samo ogromna gomila betona raznijetog eksplozijom. U gomili šuta, jedini prepoznatljivi element bio je polomljeni polukružni komad mujezinovog balkona (šerefe).

Ostaci džamije u Osamačama: fragment mujezinovog balkona (šerefe) u sredini desno.

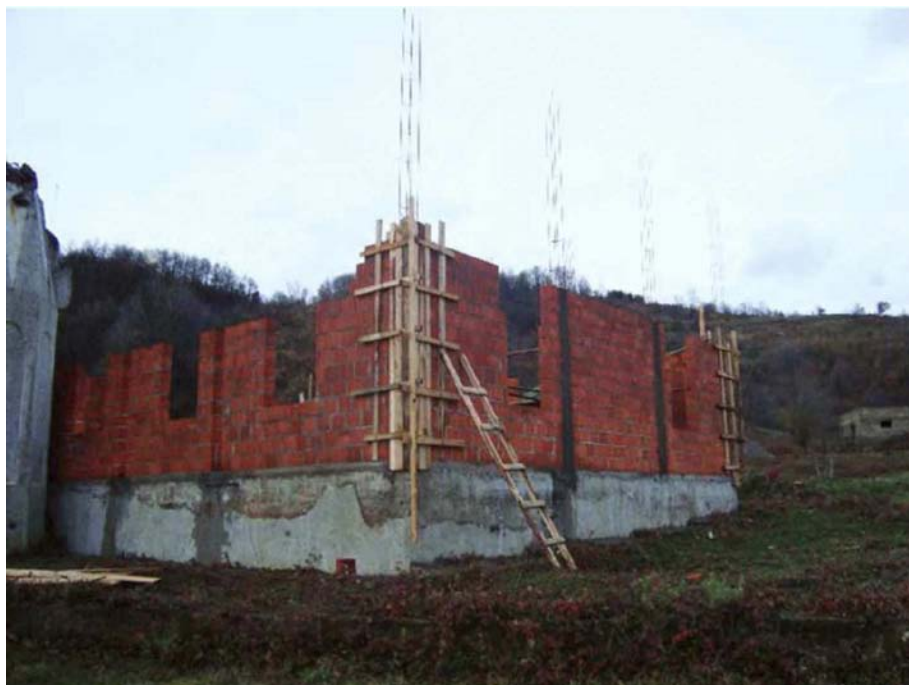
**S. 16. Džamija u Tokoljacima – fotografija 3**

**Opis oštećenja:** Na poslijeratnoj fotografiji lokaliteta džamije, jedini element džamije u Tokoljacima koji je ostao da stoji je masivni patrljak minareta, neravno prelomljenog pri vrhu baze, sa vidljivim znacima oštećenja od eksplozije. Izgleda da se betonski temelji srušene džamije, na kojima se takođe vide znaci ratnih oštećenja, popravljaju i da će biti iskorišteni kao temelji za poslijeratnu obnovu džamije.

Džamija u Tokoljacima, poslijeratna obnova, pogled s juga. Obratiti pažnju na oštećene temelje s dijelom originalnog maltera koji su ostali očuvani i znakovima nedavnih popravki. Patrljak srušenog minareta se vidi s lijeve strane.

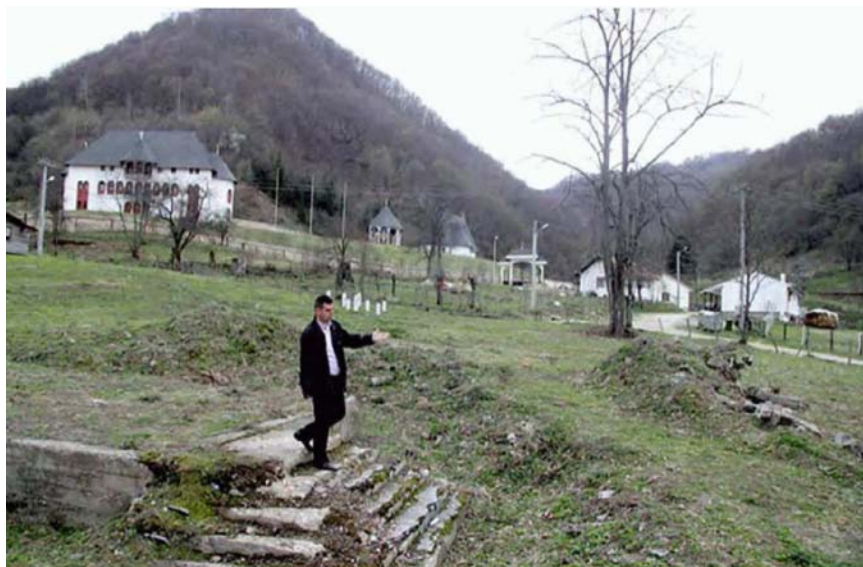
**S. 17. Džamija u Sasama – fotografija 1**

**Opis oštećenja:** Fotografije snimljene nakon rata pokazuju da je džamija u Sasama potpuno srušena. Lokalitet sa džamijom i njenim muslimanskim grobljem sravnjen je sa zemljom. Sve što je ostalo je prazna parcela s prekopenom zemljom, s dijelovima kamenih temelja džamije koji još uvijek vire iz humki šuta preko kojih je izrasla vegetacija.

Poslijeratna fotografija (2011.): Centar za islamsku arhitekturu, Islamska zajednica BiH. Lokacija srušene džamije u Sasama u prednjem planu, nove zgrade i pristupni put srpskog pravoslavnog manastira u pozadini. Muslimanski nišani koji se vide u stražnjem dijelu lokacije, iza temelja džamije, potiču iz nedavnih sahrana (nakon 2005.).

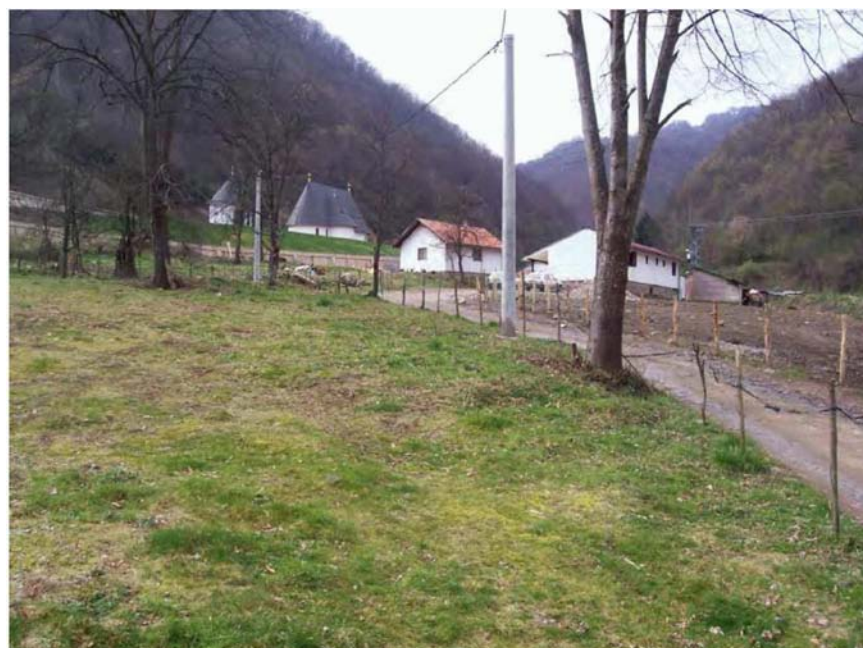
**S. 17. Džamija u Sasama – fotografija 3**

Poslijeratna fotografija (2005): Centar za islamsku arhitekturu, Islamska zajednica BiH. Lokalitet džamije i muslimanskog groblja u Sasama. Nove zgrade i pristupni put srpskog pravoslavnog manastira vide se s desne strane i u pozadini fotografije.

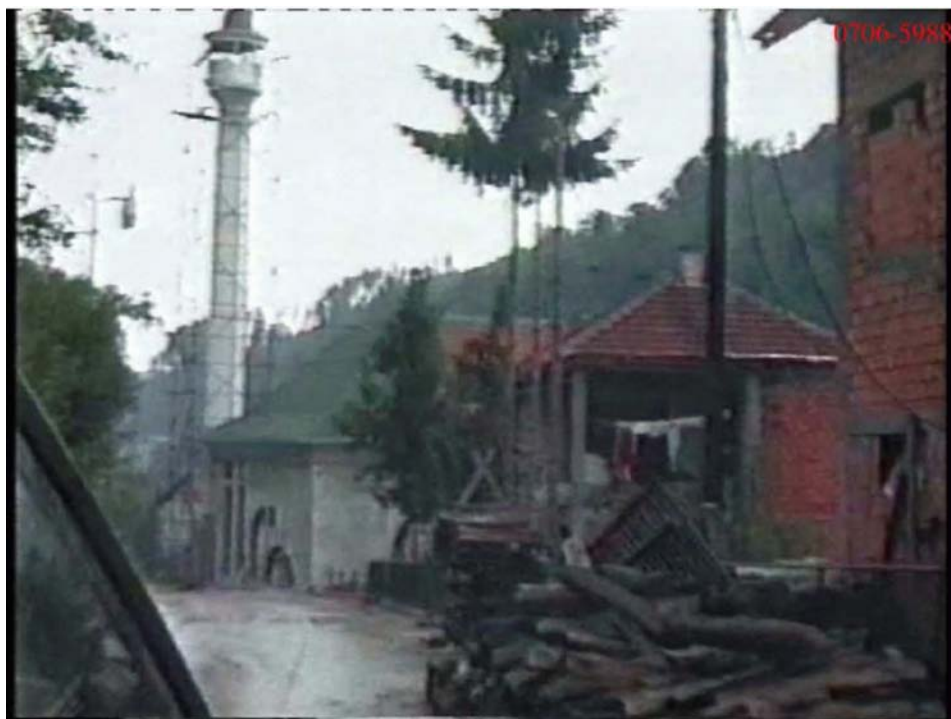
#### **S. 2. Petrička džamija – fotografija 1**

Petrička džamija, pogled iz pravca juga. Vidi se novi minaret džamije još netaknut, pod građevinskim skelama.

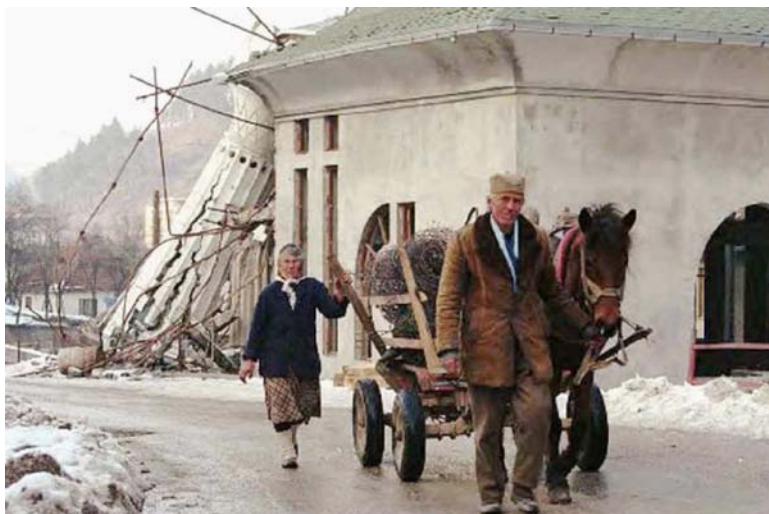
**S. 2. Petrička džamija – fotografija 2**

Petrička džamija, pogled s juga. Trup srušenog minareta se rasprsnuo i razlistao prema spolja od eksplozije iznutra. Obratiti pažnju na skele koje su još uvijek na trupu minareta, videne i na fotografiji 1.

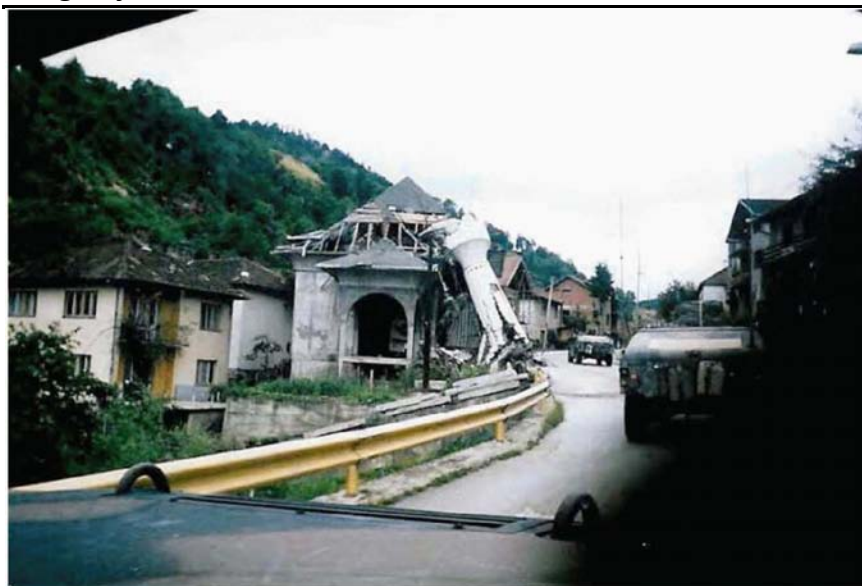
**S. 2. Petrička džamija – fotografija 3**

Patrola IFOR-a koja se kreće ka jugu, izlazeći iz Srebrenice, i prolazi pored ruševina Petričke džamije. Obratiti pažnju na srušeni minaret i smrskani krov džamije.

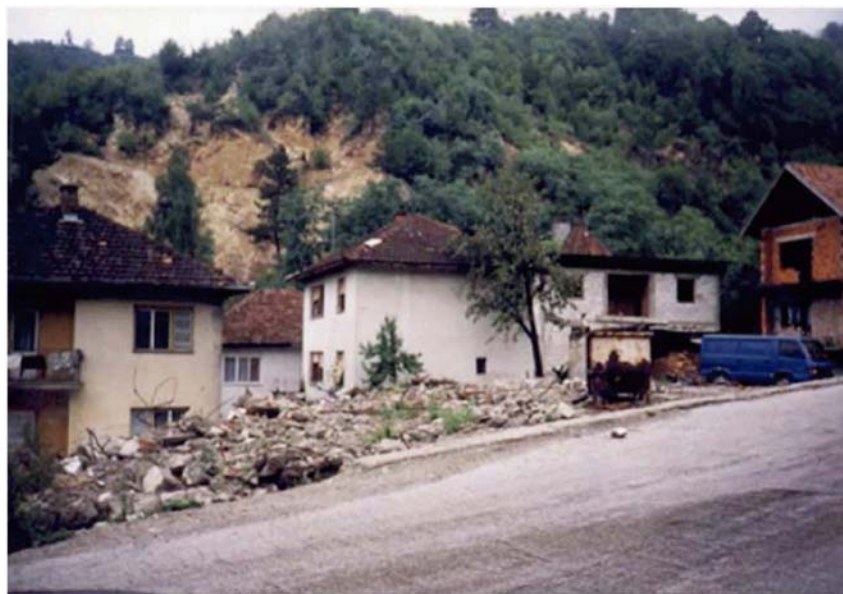
**S. 2. Petrička džamija – fotografija 4**

Lokacija srušene Petričke džamije, tri godine nakon rata.

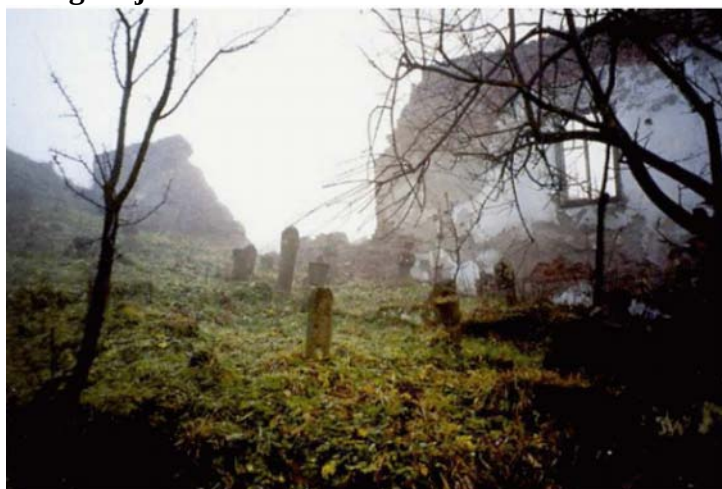
#### S. 3. Bijela džamija – fotografija 1

**Opis oštećenja:** Na fotografijama snimljenim poslije rata, još uvijek stoje samo neki teško oštećeni dijelovi spoljnih zidova Bijele džamije. Džamija je ostala bez krova, unutrašnjost je izgorjela, a visoki zidani minaret je srušen. Pored ruševina džamije je groblje na kojem još stoje nišani. Bijela džamija je navodno još bila čitava u vrijeme pada Srebrenice, a njen minaret je još uvijek stajao 19. jula 1995. godine (v. fotografiju 5 dalje u tekstu).

Ruševine Bijele džamije u Srebrenici, pogled iz pravca jugoistoka.

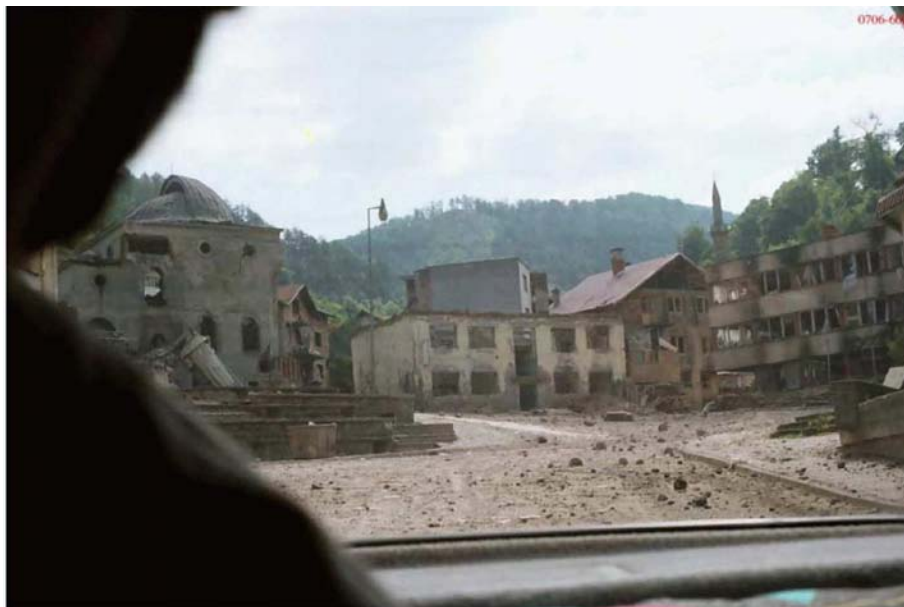
### S. 3. Bijela džamija – fotografija 5

Fotografija (19. juli 1995.): novinar Đorđo Vukoje, ERN 0706-6024. Minaret Bijele džamije vidi se iznad krovova na desnoj strani. Fotografija je snimljena kratko vrijeme nakon što je minaret Čaršijske džamije (na lijevoj strani) dignut u vazduh.

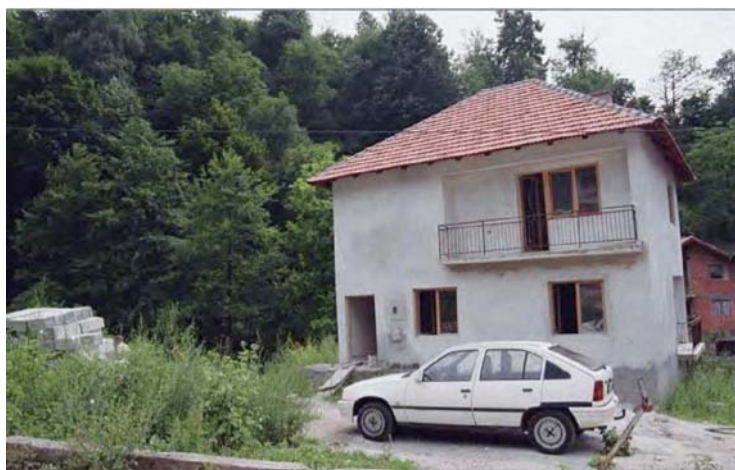
**S. 4. Džamija na Crvenoj rijeci – fotografija 2**

Poslijeratna fotografija (juli 2002.): András Riedlmayer.  
Lijevo: lokacija srušene džamije, desno: zgrada vakufa, s radovima na obnovi u toku.

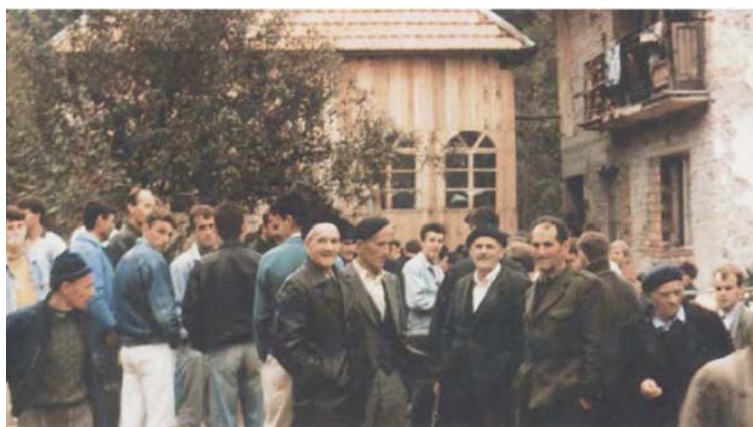
#### **S. 4. Džamija na Crvenoj rijeci – fotografija 3**

Džamija na Crvenoj rijeci tokom rata, nakon popravaka oštećenja od bombe.

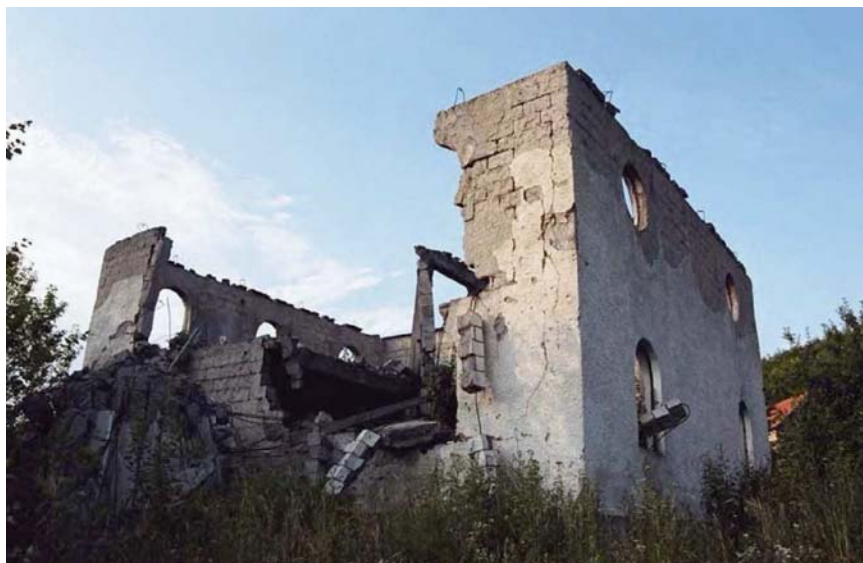
**S. 6. Džamija na Vidikovcu – fotografija 1**

Na osnovu obilaska lokaliteta i na osnovu fotografija snimljenih nakon završetka rata, autor primjećuje da je Džamija na vidikovcu teško oštećena. Njen visoki minaret je oboren eksplozivom postavljenim u bazu minareta. Trup minareta pao je na džamiju, uništivši cijelu jugozapadnu fasadu džamije i glavninu unutrašnjosti. Tri od četiri spoljna zida džamije očuvana su do nivoa krova. Unutrašnjost džamije je bila ispunjena šutom i polomljenom drvenom građom krova. Nagorjeli drveni elementi i tragovi čađi na zidovima ukazivali su vatru.

Ruševine Džamije na Vidikovcu, pogled iz pravca jug-jugozapad. Srušeni minaret je pao na džamiju, uništivši jugozapadni zid i unutrašnjost. Patrljak minareta se vidi lijevo straga. Prednja fasada džamije s ulazom se vidi sasvim lijevo, a zid mihraba je desno. Obratiti pažnju na drvenu građu krova u unutrašnjosti džamije.

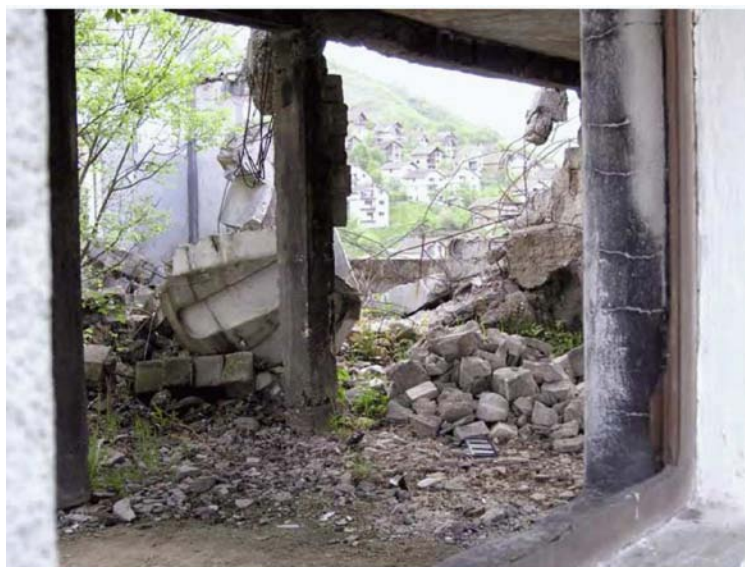
**S. 6. Džamija na Vidikovcu – fotografija 2**

Unutrašnjost džamije, gledano spolja u pravcu juga kroz nedostajući dio razorenog spoljnog zida. Obratiti pažnju na tragove paljevine i veliki fragment minareta dignutog u vazduh (sredina lijevo) koji je pao u unutrašnjost džamije.
