**Opština:** 1. Bijeljina

### 1.1 Džamija u Atmačićima

Hatma džamija

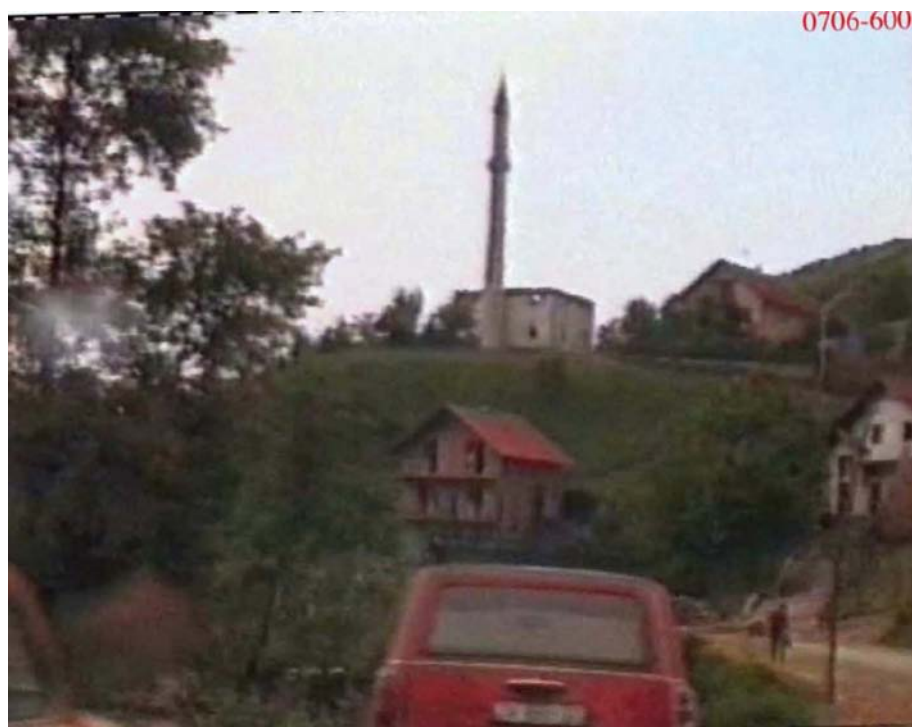
**S. 6. Džamija na Vidikovcu – fotografija 4**

Krov džamije je navodno oštećen uslijed granatiranja tokom rata, ali su džamija i njen minaret i još uvijek stajali na mjestu 11. jula 1995. godine, kada je pala Srebrenica. Ti navodi se poklapaju s video snimkom od 14. jula 1995. godine, na kome se vidi džamija bez krova, ali sa još uvijek netaknutim spoljnim zidovima i minaretom (v. fotografiju 4 u daljem tekstu). U nekom trenutku nakon toga, minaret i džamija su uništeni.

Džamija na Vidikovcu, pogled iz pravca jug-jugozapad. Džamija je bez krova, vjerovatno zapaljena, ali minaret i četiri spoljna zida još uvijek stoje.

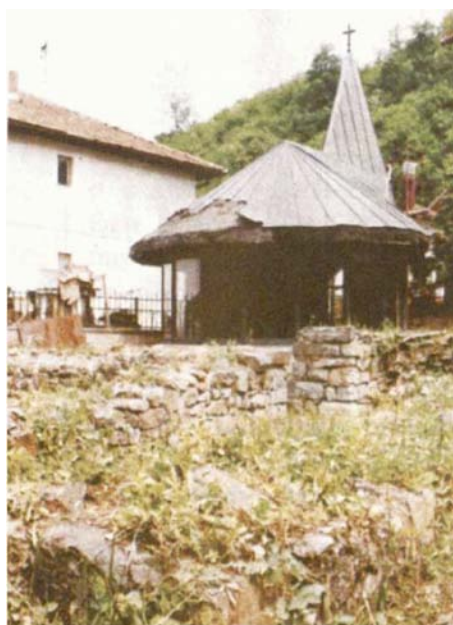
**S. 7. Gradska katolička crkva – fotografija 2**

**Opis oštećenja:** Krov crkve je oštećen pogocima projektila. Registrovana šteta u unutrašnjosti crkve u trenutku autorovog obilaska bila je već popravljena.

Pogled straga na crkvu nakon djelimičnih popravki: još uvijek se vide oštećenja na krovu.

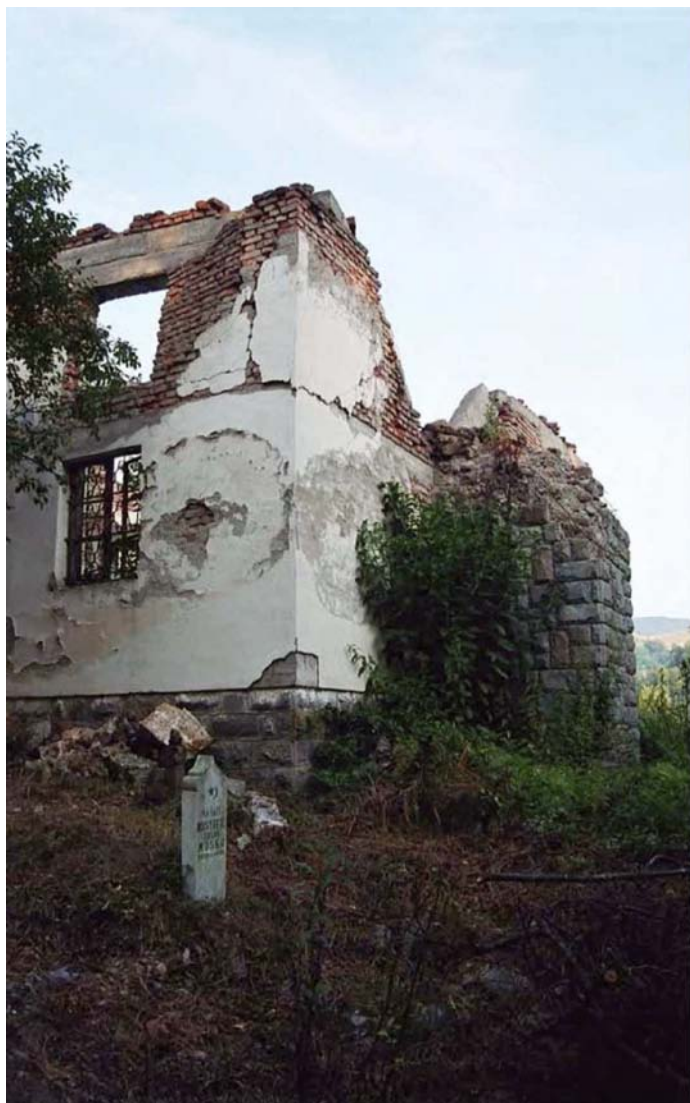
**S. 8. Džamija u Gornjim Potočarima – fotografija 1**

**Opis oštećenja:** Džamija u Gornjim Potočarima je potpuno izgorjela, krov se srušio, unutrašnjost je potpuno uništena i otvorena prema nebu. Visoki zidani minaret džamije je srušen eksplozivom, očuvan je samo masivni dio baze. Na spoljnim zidovima džamije vidi se više pogodaka projektila. Dio zapadnog spoljnog zida džamije kod baze uništenog minareta urušio se, a ostala tri spoljna zida su oštećena, ali i još stoje, očuvani do nivoa krova.

Sjeverozapadni ugao džamije: obratiti pažnju na pogotke projektila i ostatak baze srušenog minareta na desnoj strani.

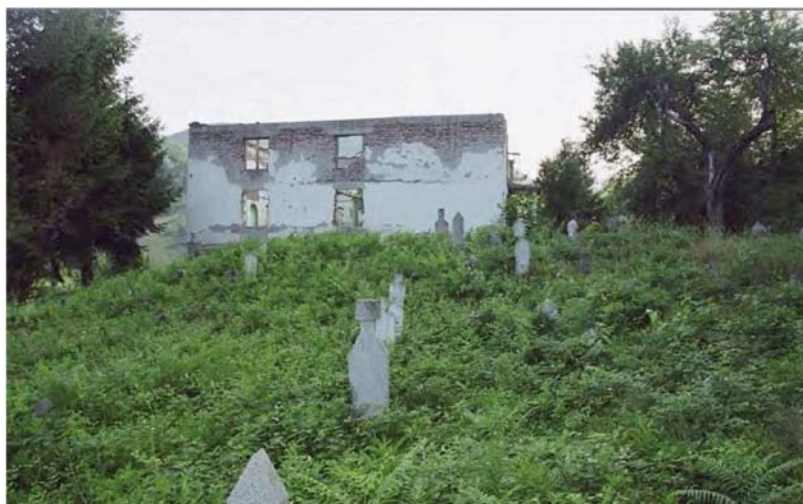
**S. 8. Džamija u Gornjim Potočarima – fotografija 2**

Izgorjela džamija, pogled iz pravca sjeveroistoka. Groblje džamije u prednjem planu.

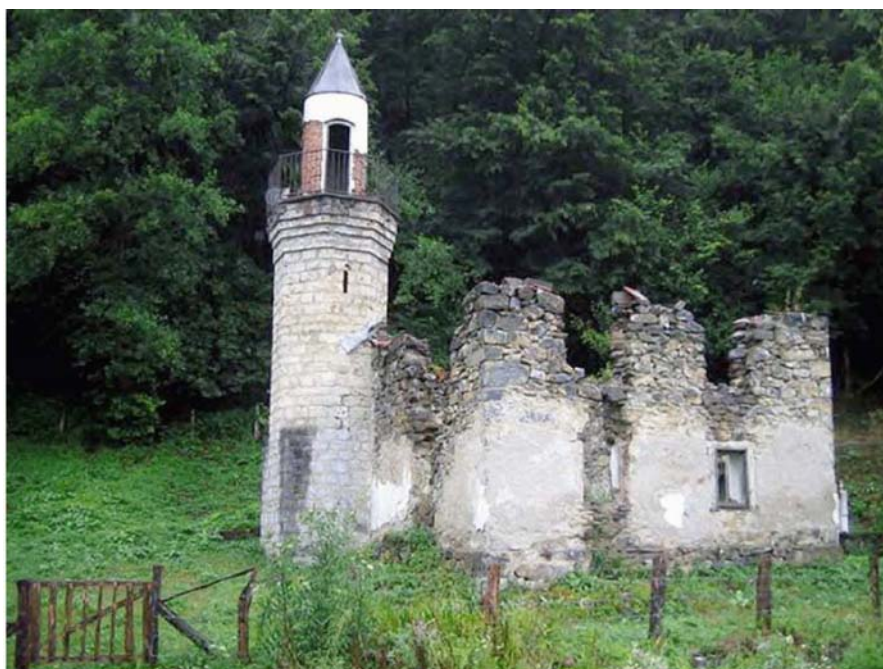
**S. 9. Džamija u Slapovićima – fotografija 1**

**Opis oštećenja:** Na fotografijama snimljenim poslije završetka rata, džamija u Slapovićima je izgorjela, krov i svi drveni građevinski elementi su uništeni, unutrašnjost džamije je potpuno razorena i otvorena je prema nebu. Kameni spoljni zidovi su oštećeni, ali još stoje, do nivoa krova.

Poslijeratna fotografija: Centar za islamsku arhitekturu Islamske zajednice u BiH.  
Spaljena džamija u Slapovićima, pogled iz pravca jugozapada.

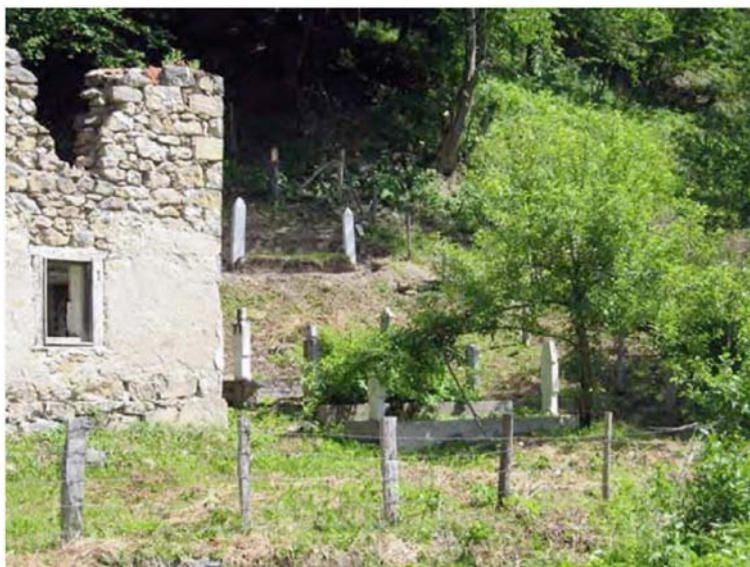
**S. 9. Džamija u Slapovićima – fotografija 2**

Poslijeratna fotografija: Centar za islamsku arhitekturu Islamske zajednice u BiH.  
Krupni plan jugoistočnog ugla džamije i groblja džamije.
